Archäologie im Herzen der Stadt

Die archäologischen Ausgrabungen auf dem Altmarkt in Dresden
April 2007 - April 2008

DD - 159

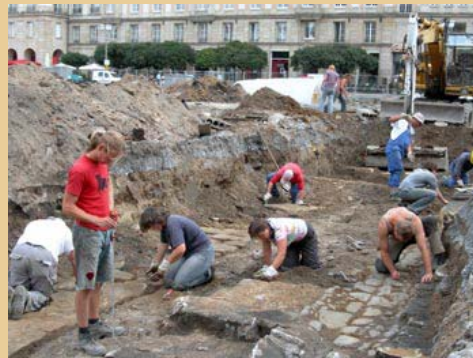
Abb. 8: Freilegungs- und Vermessungsarbeiten.

Nach Abtrag des Oberbodens bzw. Aushub und Freilegen der erhaltenen und sekundär verfüllten Keller mittels Bagger begannen die eigentliche archäologische Untersuchung und das Freilegen der Befunde (Abb. 8). Die verschiedenen Mauer-, Erd- und Holzbefunde wurden fotografiert, beschreibend dokumentiert sowie tachymetrisch dreidimensional aufgemessen (Abb. 9). Bisweilen wurde das fotogrammetrische Dokumentationsverfahren angewandt. Die Befunde des mittelalterlichen Rathauses und der dazugehörigen Latrinen wurden mittels 3D-Scanner-Technik dokumentiert (Abb. 10).

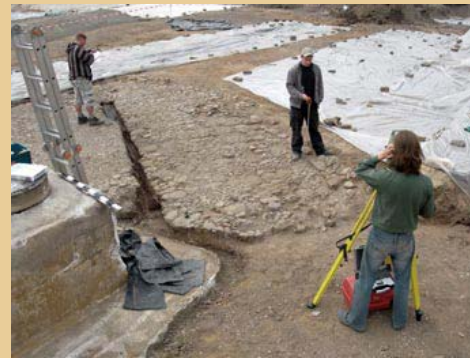
Abb. 9: Dokumentations- und Vermessungsarbeiten.

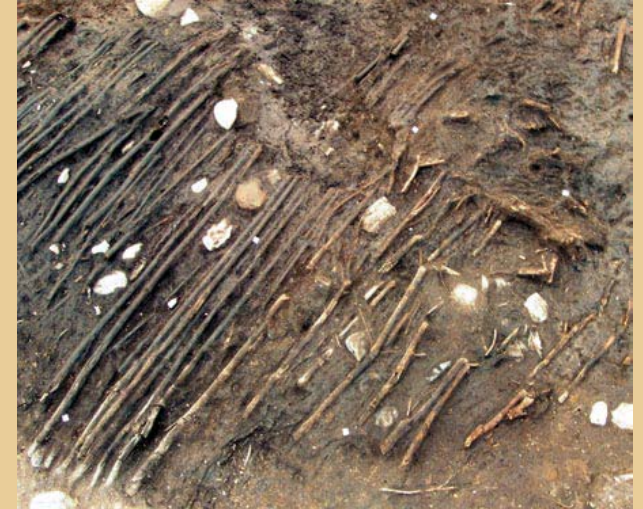
Abb. 11: Befund 3165 Spätmittelalterlicher Holzrutenweg. Blick nach Osten.

Vom Mittelalter bis zur Zerstörung im Februar 1945 behielt der Altmarkt stets seine Form und seine Funktion als Markt. Dabei erfuhr er über die Jahrhunderte verschiedene Arten der Befestigung, um die große Fläche nutzbar und begehbar zu machen. Neben einer Befestigung mittels Holzruten, die im nordöstlichen Viertel des Markts aufgedeckt wurde (Abb. 11), traten auf der ganzen Fläche immer wieder lockere Kiesschüttungen auf. Sie waren auch Bestandteil der ältesten, auf den gewachsenen Boden aufgetragenen Befestigung des Platzes.

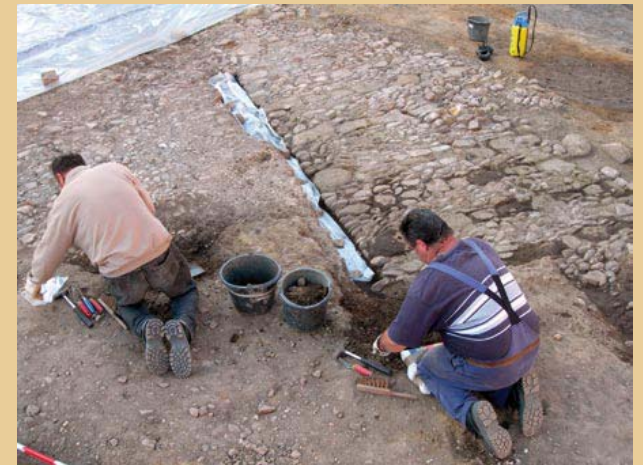
Abb. 12: Befund 2001 Marktpflaster. Blick nach Südosten.

Pflasterungen aus Kieselsteinen konnten flächig vor allem in der östlichen Hälfte des Marktes dokumentiert werden. Das älteste nachgewiesene Pflaster des Platzes wurde nicht vor dem Jahr 1327 (Dendrodatierung) angelegt (Abb. 12). Insgesamt ist eine komplette Pflasterung des Marktes für das Mittelalter unwahrscheinlich. Wagenspuren im ältesten Nutzungshorizont deuten an, wie unwegsam der Platz in Teilen gewesen sein dürfte.

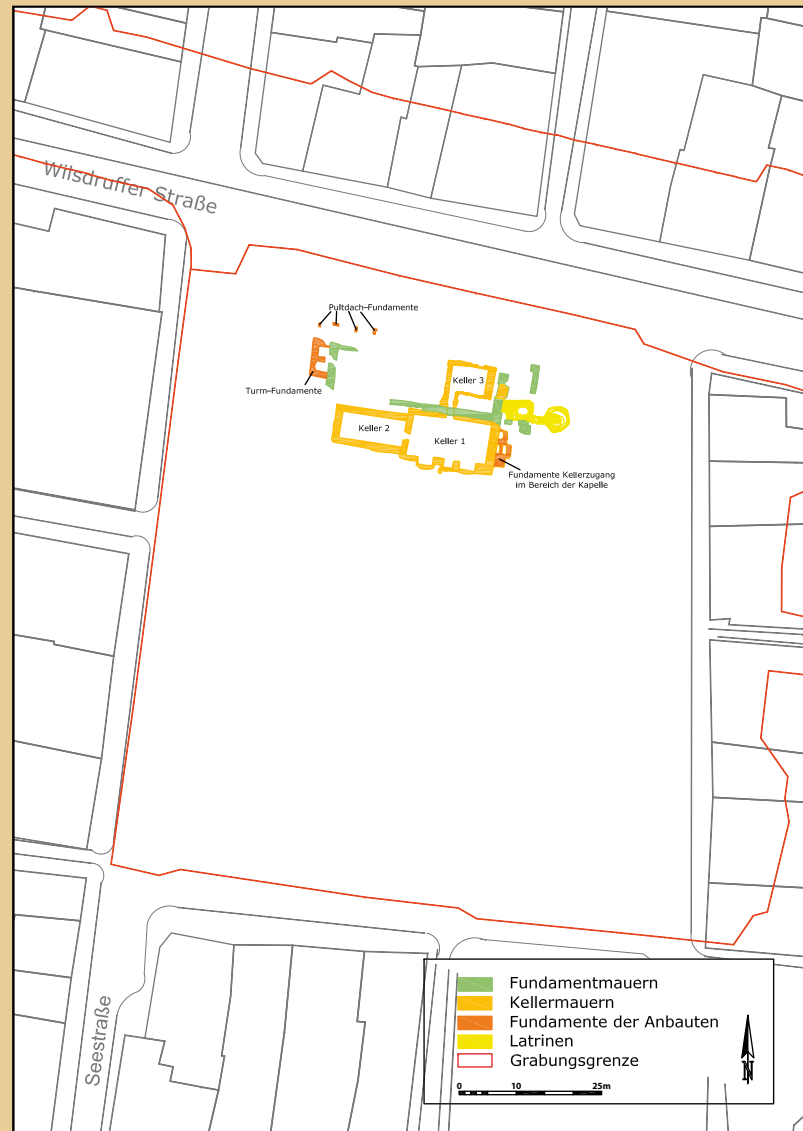
Abb. 14: Mittelalterliches Rathaus. Mauerbefundplan.

Die Freilegung der Reste dieses Gebäudes geschah unter großem öffentlichem Interesse. Der freistehende, zweischiffige Bau konnte archäologisch noch in Form von Mauerüberresten der drei Kellerräume, der Fundamente des älteren Nordschiffes sowie der des Turmes gefasst werden. Die Mauerbefunde zeugen von, auch historisch belegbaren, Umbau- und Renovierungsarbeiten (Abb.14/15). Zum Rathaus zählten zwei große Rundlatrinen, die östlich des Gebäudes aufgedeckt wurden, sowie eine kleine Latrine im Ratskeller, aus der zahlreiche keramische Gefäße geborgen werden konnten, die in das 16. und 17. Jahrhundert datieren. Latrinen, die auch zur Entsorgung der Abfälle in der mittelalterlichen Stadt dienten, überliefern ein breites Spektrum an Gegenständen des täglichen Gebrauchs (Abb. 16).

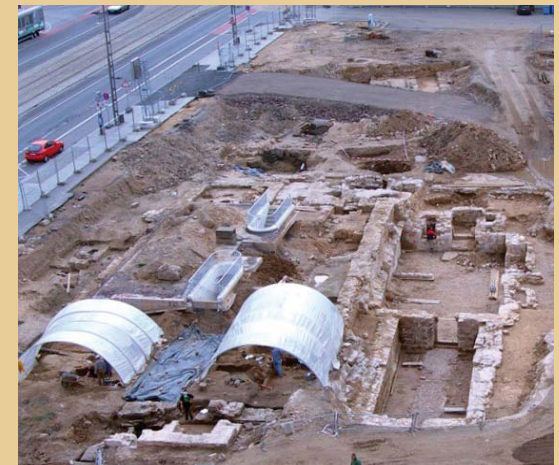
Abb. 15: Mittelalterliches Rathaus. Keller 1 und 2. Blick nach Osten.

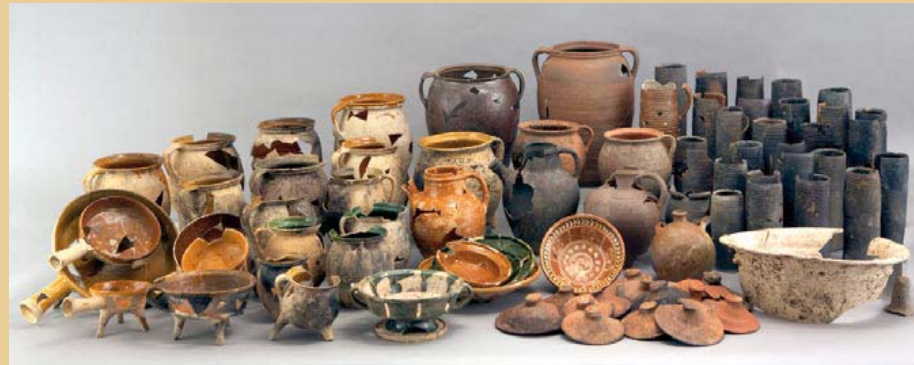
Abb. 16: Mittelalterliches Rathaus. Gefäßinventar der Ratskeller-Latrine.

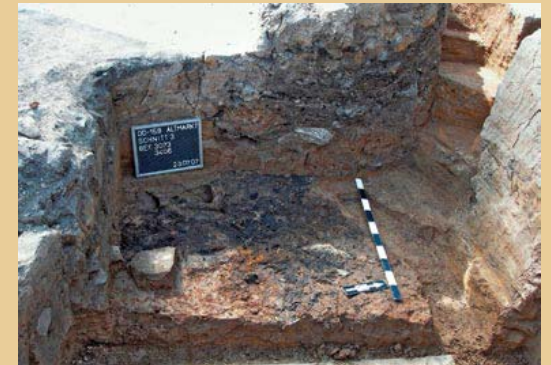
Abb. 17: Befund 3073, mit Eingangssituation.

Das steinerne Rathaus war jedoch nicht das erste Gebäude, das an dieser Stelle errichtet wurde. Es gelang der Nachweis von mehreren, älteren Häusern, wohl aus Holz- oder Fachwerk, die hier an der Nordseite des Marktes gestanden haben. In sechs Fällen konnten sie anhand von Erdkellern identifiziert werden. Diese annähernd rechteckigen Gruben waren mit Holzeinbauten oder Plänersteinen versteift und besaßen meist einen treppenförmigen Zugang. Sie wiesen eine Fläche von bis zu 12 m² auf. In der Tiefe waren sie noch bis auf 2 m erhalten. Die Hölzer des Erdkeller-Befundes 6098 datieren in das Jahr 1231, also in eine frühe Stufe der städtischen Entwicklung Dresdens (Abb.17). Die funktionale Interpretation dieser Befunde soll noch geklärt werden.

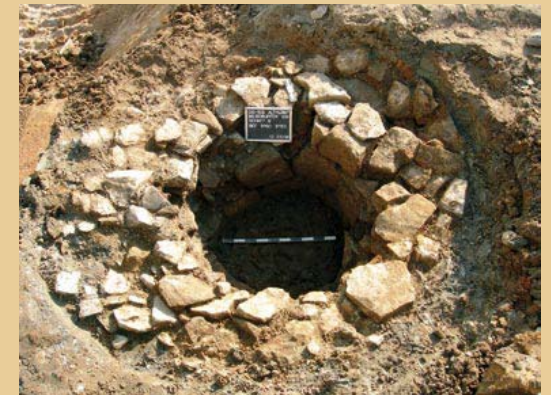
Abb. 18: Mittelalterlicher Brunnen an der Nordostecke des Marktes.

Bildliche Darstellungen aus der Zeit um 1500 zeigen in der Nordostecke des Marktes einen öffentlichen Brunnen. In diesem Bereich konnten während der Grabung mehrere Befunde erfasst werden, die als Brunnen anzusprechen sind und eine unterschiedliche Zeitstellung aufweisen. Besonders zu erwähnen ist ein in Pläner und Bruchstein gesetzter runder Brunnenschacht, der offensichtlich mittels einer Ziehvorrichtung, eines sogenannten Schwengels, betätigt wurde (Abb.18). Ein westlich des Brunnens aufgedeckter massiver Holzpfosten deutet auf diese Funktionsweise des Brunnens hin. Für ihn liegt ein Fälljahr nach 1195 vor. Von einer Verbauung des Holzes in der 1. Hälfte des 13. Jahrhunderts ist auszugehen. Über den gesamten Markt verlaufende Holzwasserleitungen, in Stein gesetzte barockzeitliche Kanalbauten an der Markt Süd- und Nordseite und schließlich eine Nord-Süd verlaufende sogenannte Blochmannsche Wasserleitung zeugen von technischen Neuerungen der städtischen Wasserversorgung- und -entsorgung.

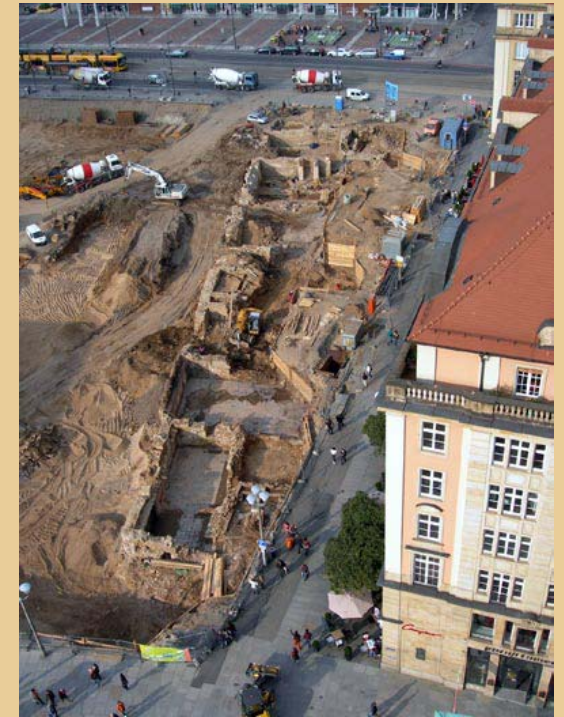
Abb. 19: Ehemalige Bebauung an der Ostseite des Marktes. Situation während der Grabung. Blick von der Kreuzkirche.

Bedingt durch die heutige Ausdehnung von Markt und Straßen über die alten Gebäudefluchten der Randbebauung vor 1945 hinaus, waren vom Bauvorhaben auch die ehemaligen Wohnquartiere an der Ostseite des Marktes (Abb.19) und der Nordseite der Wilsdruffer Straße zwischen Schloss- und Galleriestraße betroffen. Die hier dokumentierten Fundamente und Kellerräume mit ihren Gewölben und Latrinen spiegeln die Bauaktivitäten auf den Grundstücken am Markt während der vergangenen 700 Jahre wider. Besonders hervorzuheben sind den Fassaden der Gebäude vorgelagerte Eingänge in die Kellerräume, die aus dem späten Mittelalter stammen. Aus Plänerstein gesetzte Treppen ermöglichten einen Zugang zu den Kellern direkt vom Markt aus, so zum Beispiel am Haus Altmarkt 8, südlich der Frohngasse (Abb. 20). Diese externen Eingänge wurden im Zuge von Umbauten, wohl auch mit der Anlage großer Hofeinfahrten, zugesetzt und die Keller waren dann über Treppen innerhalb der Häuser zu betreten.

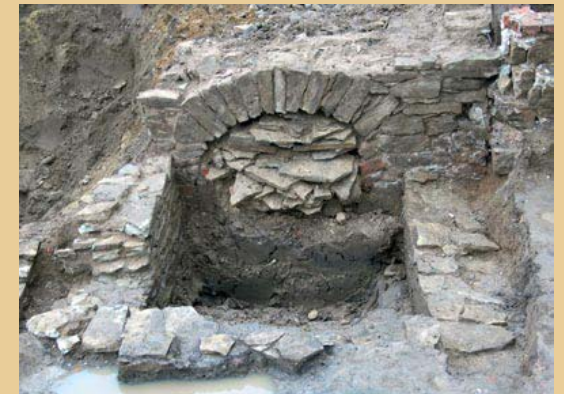
Abb. 20: Altmarkt 8. Kellerzugang. Blick nach Osten.
