Lichtenwalde - von der mittelalterlichen Burg zum Barockschloss – ein Grabungsbericht

August bis November 2000

Bauherr: Staatliches Vermögens- und Hochbauamt Chemnitz

Archäologische Ausgrabungen

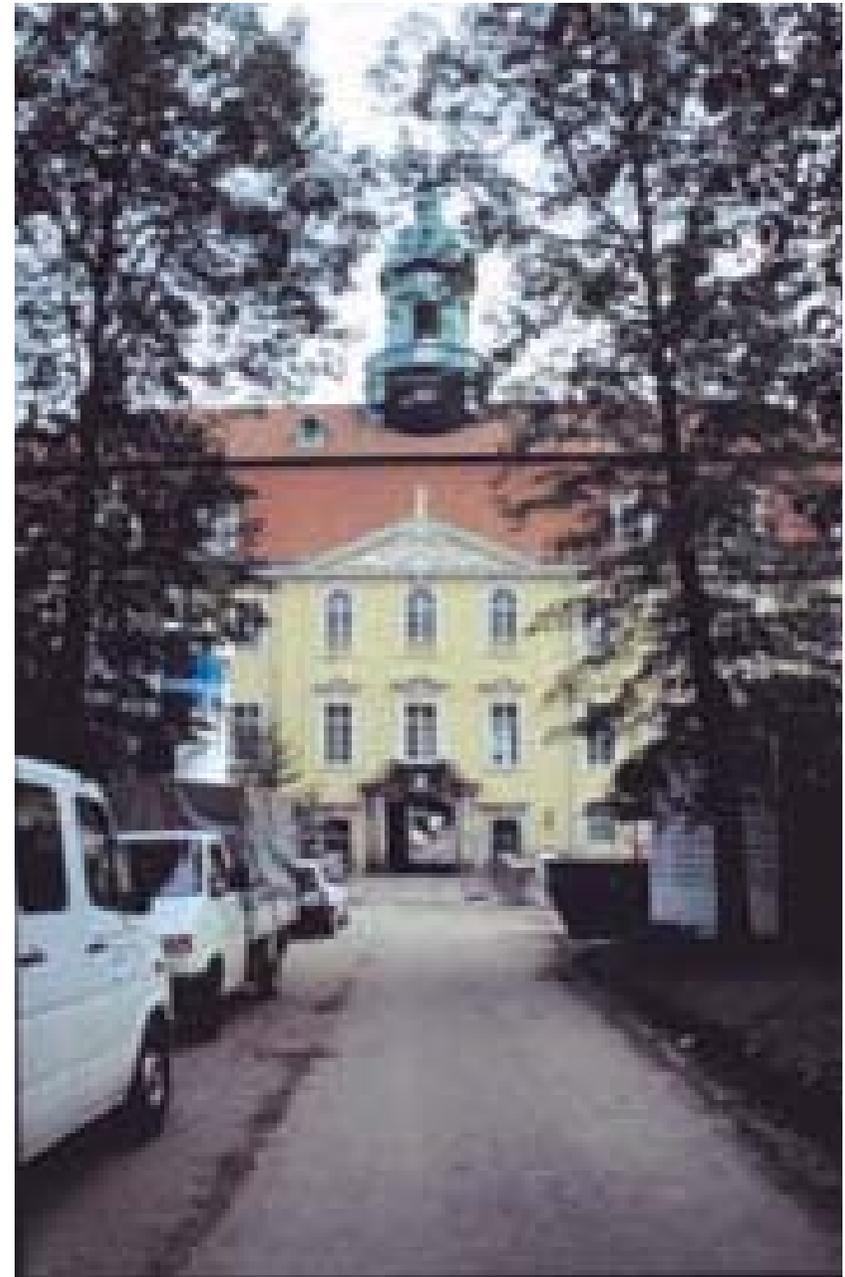
Der Kopfbau des dreiflügeligen Barockschlosses

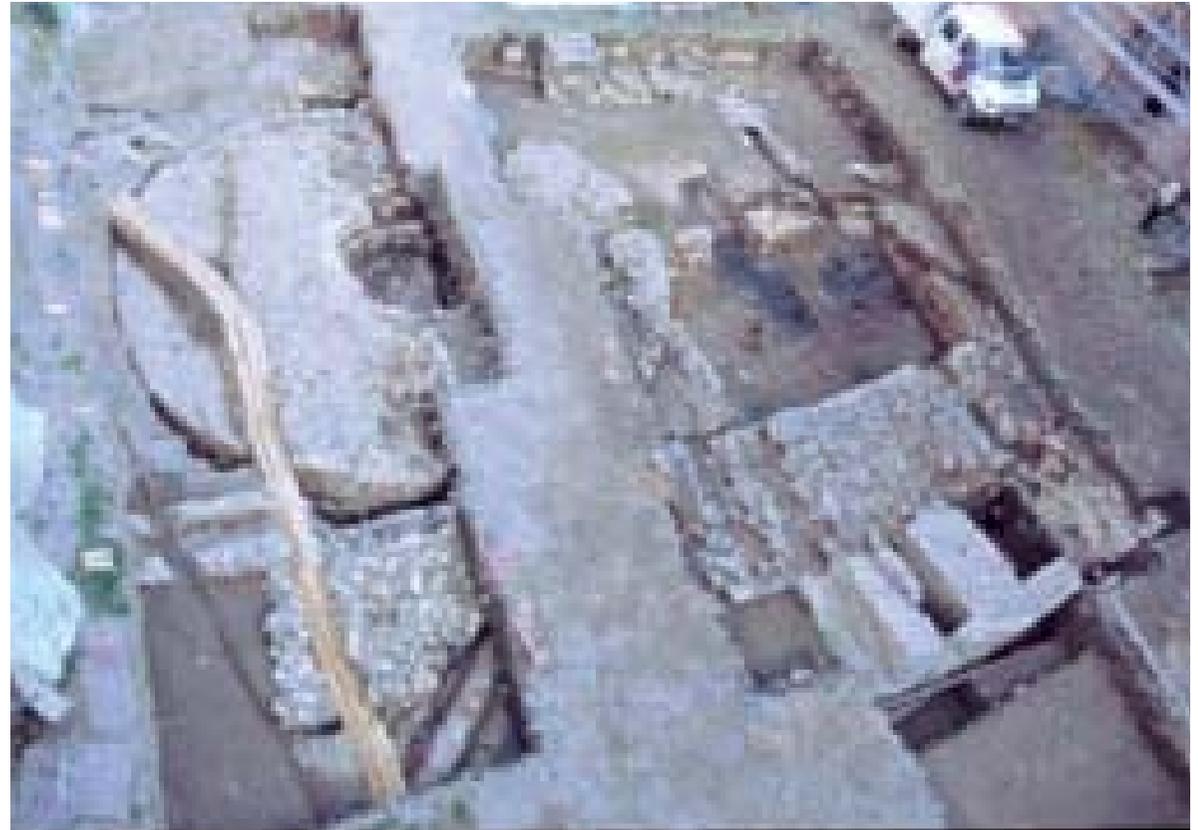
Die ergrabenen Bauteile der mittelalterlichen Burg

Der Stumpf der aus Bruchsteinmauerwerk errichteten, 2,9 m starken Ringmauer quert leicht polygonal gebrochen den Schlosshof annähernd von Nord nach Süd.

Der runde Bergfried erhob sich im nordwestlichen Burgareal unmittelbar hinter der Ringmauer. Für seine Gründung war vollflächig eine Baugrube von bis zu 2,0 m Tiefe aus dem gewachsenen Felsen herausgemeißelt worden. Der äußere Durchmesser des Turmes beträgt 10,2 m, der innere 2,3 m an der Sohle und 2,5 m nach einem Rücksprung. Die Mauerstärke erreicht maximal 3,95 m. Von der äußeren Schale ist im Aufgehenden nichts mehr erhalten, da das mittelalterliche Hofniveau wesentlich höher war als das heutige und damit der überkommene Turmstumpf bereits im Fundamentbereich lag. Die innere Schale bildet ein Quadermauerwerk mit durchgehenden Lagerfugen, für welches ein gelblicher bis leicht rötlicher oder hellgrünlicher Ryolith aus Chemnitz-Ebersdorf Verwendung fand. Bei der Ausgrabung wurde über dem anstehenden Felsen im Turminnen ausschließlich barockzeitlicher Abbruchschutt angetroffen, was darauf schließen läßt, dass der Bergfried erst mit dem Bau des Barockschlosses abgerissen wurde.

Südlich des Bergfriedes stand ein an diesen und die Ringmauer angebautes, mindestens 1 m eingetieftes rechteckiges Gebäude. Seine westliche Längsfront wurde von der

Ringmauer gebildet, die östliche verlief in einem Abstand von 4 m parallel dazu. An der Nordseite wurde es von einer zwischen Ringmauer und Bergfried gesetzten Wand und einem Stück der Außenseite des Bergfriedes begrenzt, die Südseite, von einem jüngeren Mauerzug überlagert und zerstört, konnte nicht ermittelt werden. Damit hatte das Gebäude eine Breite von 4,0 m und eine Länge von mehr als 6,4 m. Der an der Ostseite gelegene Eingang war eine kellerhalsartig umbaute Rampe mit Zugang von Süden her. Im Hausinneren befand sich ein flächig vorhandener Fußboden aus gelbem, an der Oberfläche geschwärztem Lehm, der wiederholt punktuell ausgebessert worden war. Im Raum verteilt wurden darauf mehrere offene Feuer- oder Herdstellen in Gestalt verziegelter Lehmlinsen angetroffen. Unter der Fußbodenschicht kam ein erster, dem Felsen direkt aufliegender Laufhorizont mit gleichen offenen Feuerstellen zutage. Nach Ausweis der archäologischen Funde ist das Gebäude in der zweiten Hälfte des 13. Jh. errichtet und im frühen 14. Jh. aufgegeben worden. Mit dem steinigen, mörtelhaltigen Abbruchmaterial wurde der eingetiefte Teil des Hauses verfüllt und der Schutt mit einer lehmigen Schicht überdeckt.

An der Außenseite der Ringmauer und an diese angesetzt, dem vorstehend beschriebenen Gebäude direkt gegenüber, befinden sich wahrscheinlich mit dem Zugang zur Burg - mit der Brücke bzw. dem Torhaus - im Zusammenhang stehende Mauerstümpfe. Dieser Baukomplex war auf einer vor der Ringmauer liegenden steinigen Schicht gegründet, die sich im Laufe der Zeit durch Verwitterung des Felsens zwischen Graben und Ringmauer offenbar natürlich gebildet hatte. Funde aus der Verfüllung zwischen den Mauerblöcken datieren in das frühe 17. Jh. und korrespondieren damit zeitlich mit dem aktenmäßig belegten Abriss der Ringmauer im Jahre 1619. - Aus den Befunden ergibt sich, dass der mutmaßliche Eingang hier nicht der ursprüngliche sein kann, sondern erst nach dem Abbruch des hinter der Ringmauer gelegenen Gebäudes und der Verfüllung seines eingetieften Teiles an diese Stelle verlegt wurde; wo sich der ältere Zugang befand ist grabungsmäßig nicht nachgewiesen, es kommt hierfür aber nur der Bereich südlich dieser jüngeren Eingangssituation in Frage.

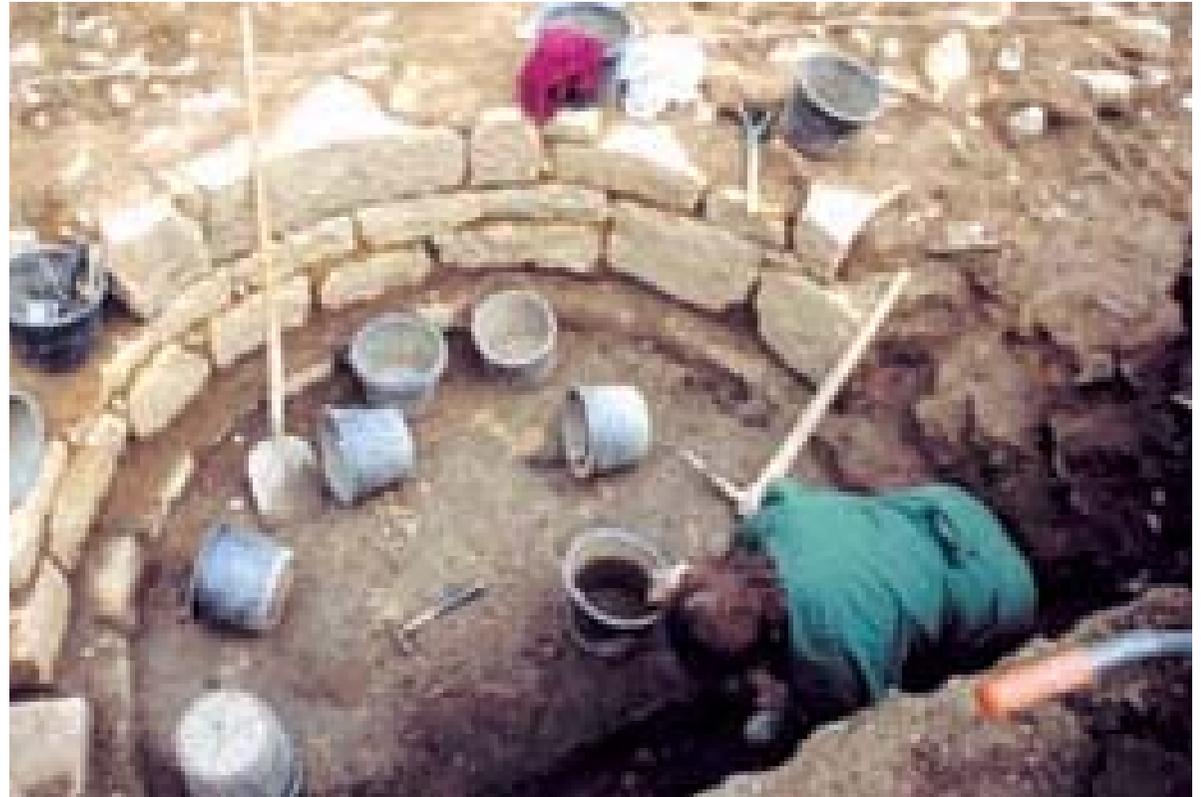
Ausgrabungsarbeiten im Inneren des Bergfriedes

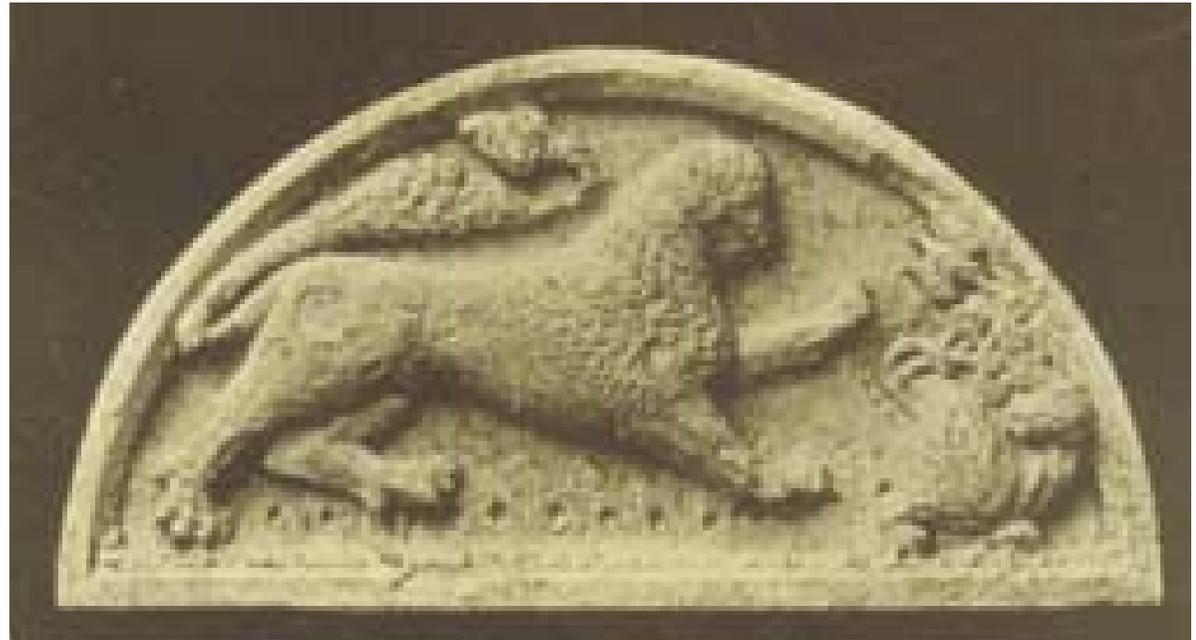
Tympanon aus Rochlitzer Porphyrtuff

Von der Burg stammt eine bedeutende Bauplastik, die z.T. außerhalb des Schlosses sekundär verbaut wieder aufgefunden wurde. An erster Stelle ist hier ein mit hoher Wahrscheinlichkeit einst die Kapelle schmückendes skulptiertes Bogenfeld (Tympanon) aus Rochlitzer Porphyrtuff zu nennen, das kunsthistorisch in die Zeit um 1220/30 datiert wird, ferner Kapitelle, Eckdienste und Gewände. Für die älteren, stilkundlich der Spätromanik bzw. der Frühgotik zuzuordnenden Teile fand, wie für das Tympanon und die in die gleiche Zeit gehörenden Säulenbasen des ehem. Obergeschosses der Kapelle, roter Rochlitzer Porphyrtuff, für die jüngeren rot weiß-gefleckter Hilbersdorfer Porphyrtuff Verwendung.

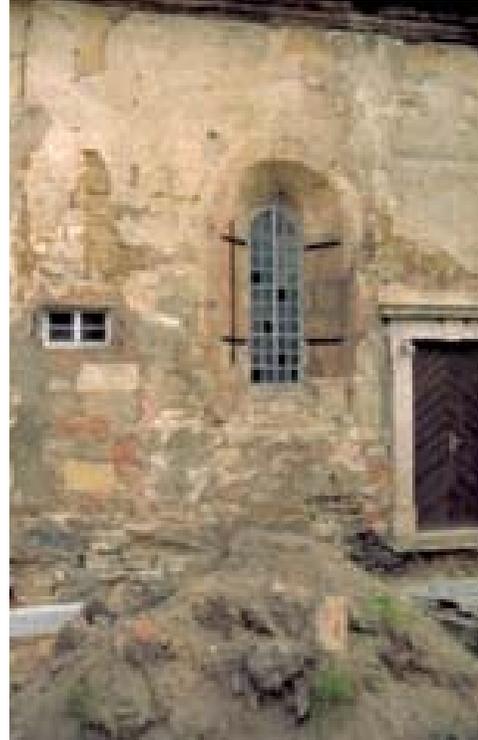
Romanisches Fenster in der Kapelle

Einziges erhaltenes Bauwerk der Burg ist die Kapelle. Ursprünglich war diese ein zweigeschossiges Bauwerk, von welchem noch drei erhaltene Säulenbasen zeugen, die sich im Fußbodenbereich des Daches, über in das Kirchenschiff hineingestellten Pfeilern von Wandbögen befinden. Diesem ersten Kirchenbau sind ferner Teile des aufgehenden Mauerwerkes und die beiden - wenn auch stark veränderten - hofseitigen Fenster zuzuweisen. Das Untergeschoss der Kapelle war in spätromanischer/frühgotischer Zeit wahrscheinlich einfach überwölbt. Das heutige Deckengewölbe mit den einkehliggen Rippen dagegen ist gotisch und entstand im 15. Jh. Weitere Umgestaltungen erfuhr die Kapelle im Barock durch das angesetzte Polygon des Chores sowie durch den Einbau der Emporen, für welche die alte Nordwand durchbrochen wurde. Bei einer dieser Umbaumaßnahmen wurde das Fußbodenniveau um ca. 0,6 m abgesenkt, wie die flächig mit dem Spitzzeisen abgeschlagenen unteren Steinlagen im Inneren der Kapelle belegen. Reste eines abgemeißelten Sockelgesimses traten in 0,7 m Höhe unter dem Putz der hofseitigen Außenwand zutage. - Die Ausgrabungen unterhalb des barockzeitlichen Fußbodens aus Ziegelfliesen ergaben, dass das spätromanische Bauwerk eine einfache Saalkirche mit geradem Ostabschluss war. An der Nordseite der Kapelle war die Ringmauer einbezogen worden, indem man hier eine etwa 1 m starke Wand vor die Ringmauer gesetzt und durch einzelne Steine mit dieser sekundär verzahnt hatte. In der Spätgotik oder in der Renaissance erfuhr die Kapelle eine Erweiterung um 3,1 m, indem die etwa 1,8 m starke Ostwand abgebrochen und im Abstand von 1,3 m zu dieser eine neue gerade Abschlussmauer davorgesetzt wurde. Zwischen beiden Mauern - an die ältere anschlagend, von der jüngeren überlagert - liegt eine Schicht verbrannter Hölzer, durch welche ein Brand in der Zeit vor der ersten baulichen Vergrößerung der Kapelle angezeigt wird. Archäologisch ist der Brandhorizont nicht datiert, neben der Möglichkeit, dass er von einem begrenzten Feuer in der Kapelle oder in deren Umfeld herrührt, ist auch an Zerstörungen im Zusammenhang mit dem sächsischen Bruderkrieg zu denken, in den die Burg 1446/47 und vor allem 1450, als sie Herzog Wilhelm eroberte, einbezogen war.
