Archäologische Untersuchungen Leipzig - Nikolaistraße 11 - 23

Januar - April 2008

Die Leipziger Nikolaistraße - Geschichte und Archäologie

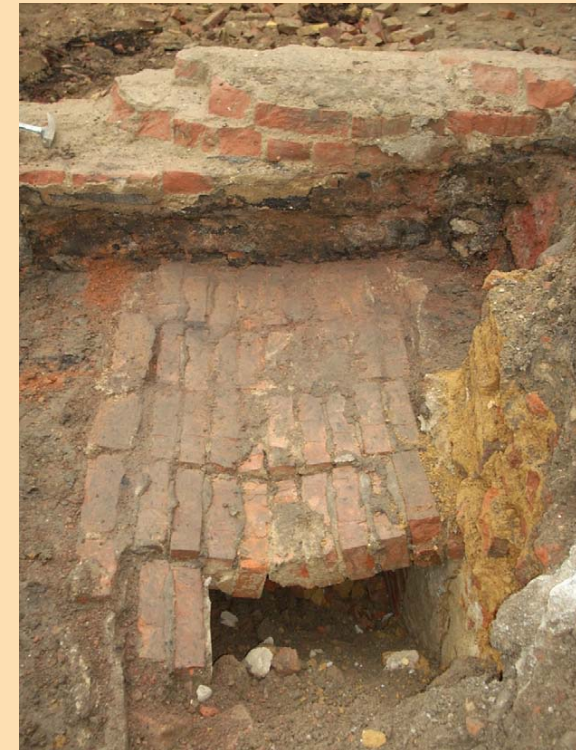
Fluchttunnel zwischen den Grundstücken Schuhmachergässchen 9 und 11, von 9 aus gesehen

In den 40er Jahren des 20.Jh. wurden die Keller der Parzellen 205 und 206 mit einem „Fluchttunnel“ verbunden. Dieser war aus Ziegeln aufgemauert und wies eine Länge von zirka 1,5 m auf. Das Innere war mit Zementputz ausgekleidet. Der Eingang in Parzelle 205 war noch verschlossen, seine Einmündung in das Kellergewölbe neuzeitlich gestört.

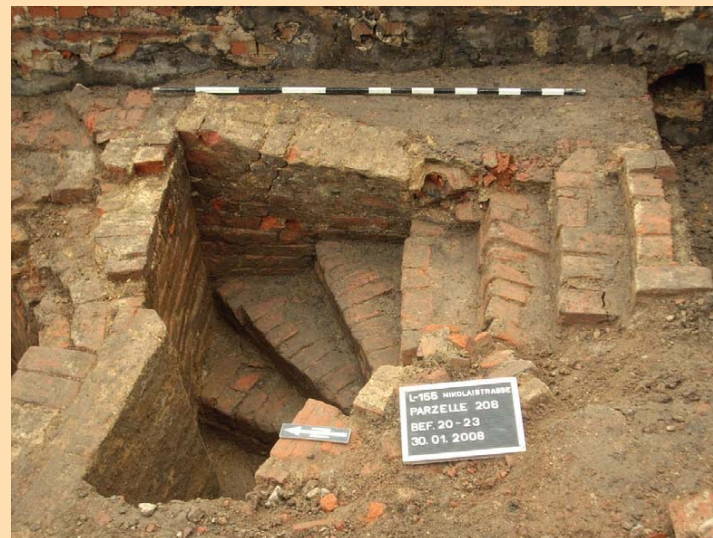
Treppenlauf in den ehemaligen Kellerbereich; auf der linken Seite die Ausbesserung bzw. Wandverstärkung der Latrine

Der Zugang zum Keller erfolgte von der Ostseite aus über einen noch vorhandenen Treppenlauf. Dieser verlief von Süden nach Norden und wies nach 5 – 6 Stufen einen Richtungswechsel nach Westen auf. Auf beiden Seiten waren die Stufen von Mauern flankiert.

Ein sehr schmaler Gang führte sodann in den Keller, wobei der Einmündungsbereich des Abganges nicht ergraben werden konnte. Vermutlich durch einen Konstruktionsfehler gelangte man bei der Anlage des Kellerabganges zu nahe an die weiter unten beschriebene Latrine, wodurch ein Teil der Latrinewandung nachgab. Diese kritische Stelle wurde vom Treppenzugang durch eine vorgeblendete Mauer gesichert als auch vom Inneren der Latrine ausgebessert.

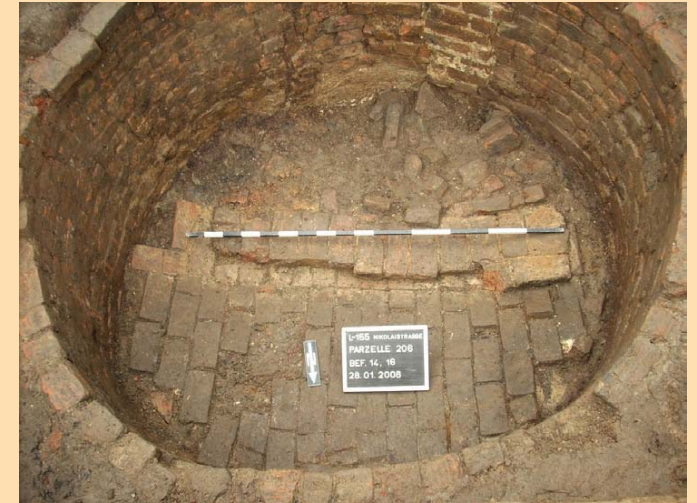
Blick auf den Zwischenboden der Latrine von Norden aus gesehen; im Bereich des Maßstabes ist der verstärkte Mittelteil deutlich sichtbar

Während die unteren Öffnungen vermutlich ausschließlich eine bautechnische Funktion hatten, könnten die oberen zusätzlich Holzbalken als Auflage für den unten beschriebenen Zwischenboden gedient haben. Zirka 1,3 m unter dem erhaltenen Latrinenrand war ein Zwischenboden eingezogen. Dieser teilte sich in einen Nord-, Mittel- und Südteil.

- Den N- Teil bildete eine Lage aus N \Rightarrow S ausgerichteten, flach im Läuferverband verlegten Ziegeln (ganze und halbe), die gut in das Latrinenrund eingepasst waren.
- Der mittlere, O \Rightarrow W ausgerichtete Teil war 1 ½ Ziegellängen breit und bestand aus zwei Lagen Läufer und Binderreihen. Diese „Verstärkung“ im Vergleich mit dem sonst einlagig ausgeführten Zwischenboden lässt auf eine Funktion als Fundamentstreifen für eine spätere Überbauung schließen.
- Der südliche Teil des Zwischenbodens war vollständig zerstört, nur einzelne Ziegel entlang des Mittelteils weisen auf das Vorhandensein eines Bodens hin. Vermutlich diente der Zwischenboden zur Verkleinerung des ursprünglichen Fassungsvermögens der Latrine.

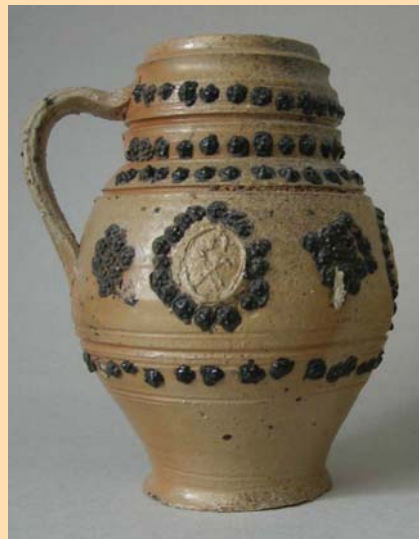
a) Steinzeugkrug aus der 2.H.16.Jh.

Besonders hervorzuheben ist ein sog. „Zunftkrug“. Neben einer aufwendigen Verzierung mit Brombeernoppen im Hals- / Schulterbereich fallen vor allem drei ovale, reliefierte Medaillons auf:

- a - eine Vase mit floralen Ornamenten
- b - Schlüssel und Feile gekreuzt unter Schloß ⇨ Symbole eines Schlossers
- c - Hammer und Zange gekreuzt unter einem Hufeisen ⇨ Symbole eines Hufschmieds.

Der Krug entstand mit großer Wahrscheinlichkeit in einer der berühmten Töpferhochburgen der Renaissance in Altenburg oder Waldenburg.

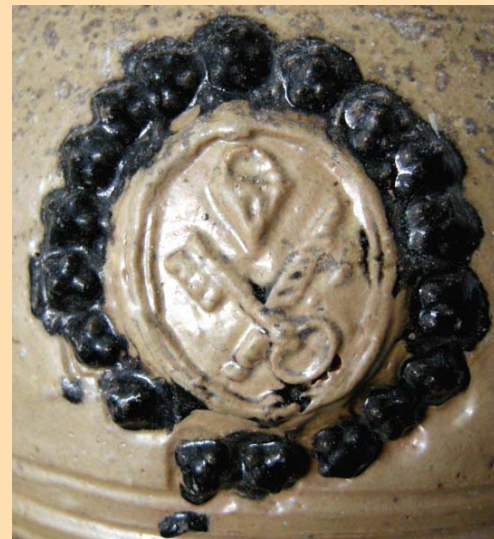
b) Medaillon mit Schlossersymbolen

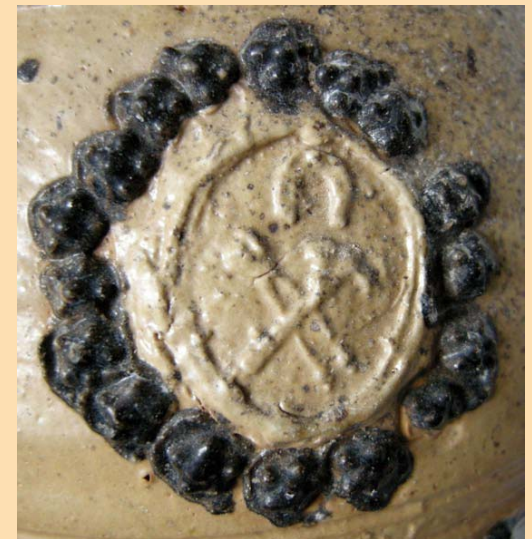
c) Medaillon mit Hufschmiedsymbolen

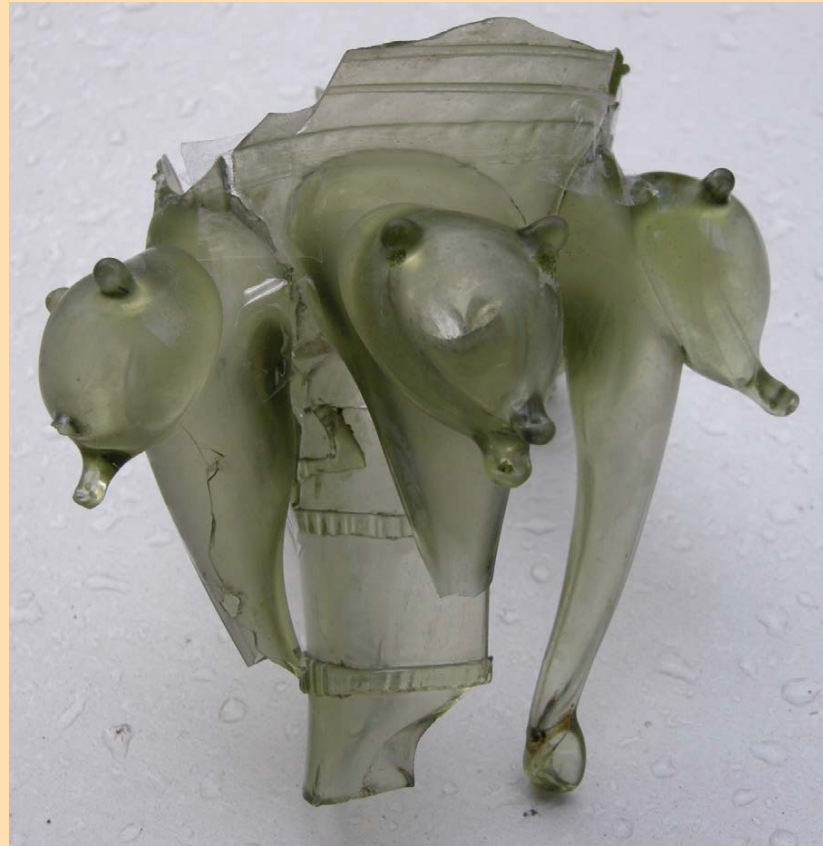
Fragment eines Stangenglases mit „Tierkopfnuppen“ (16.Jh.).

Selten ist das Fragment eines sogenannten Stangenglases mit aufgesetzten Tierkopfnuppen.

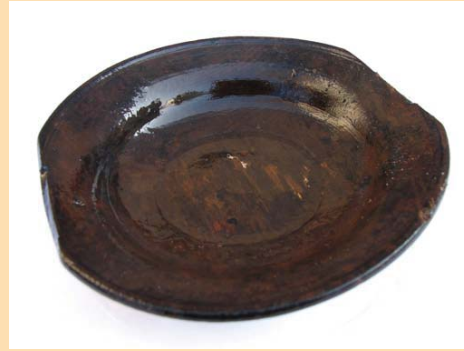
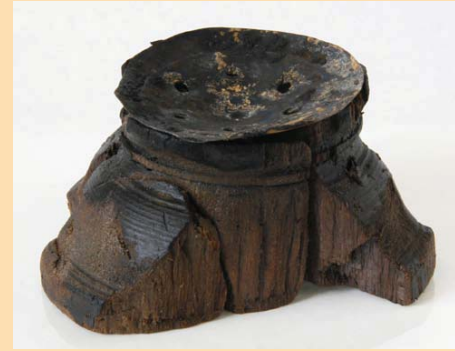
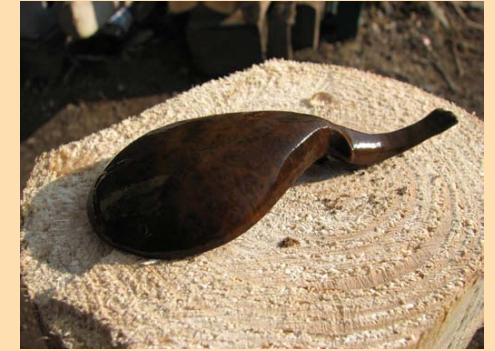
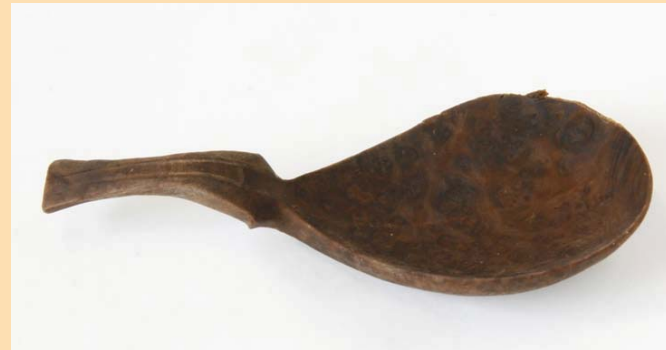
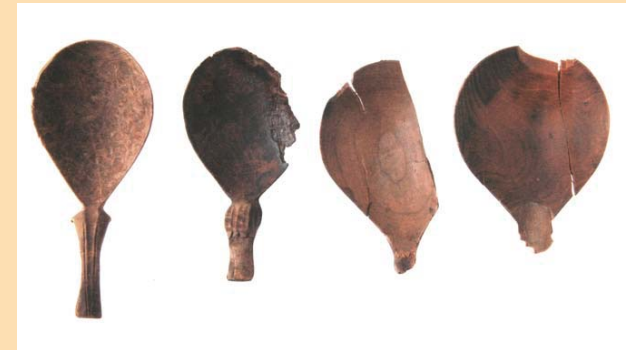
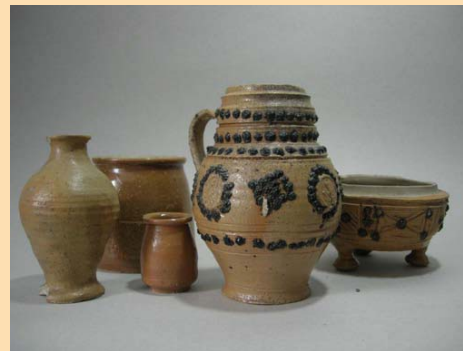
Holz, Keramik und Ledergegenstände

Durch das feuchte Milieu in der Latrine konnten sich jedoch auch organische Stoffe wie Holz und Leder äußerst gut erhalten. So fanden sich eine Reihe von Küchenutensilien wie gedrechselte Teller und Schalen, Holzlöffel, Quirl, Griffe und Deckel. Das erhaltene Leder zeugt von einem Schusterbetrieb. Abfallreste, Halbfabrikate aber auch vollständige Schuhe konnten geborgen werden.

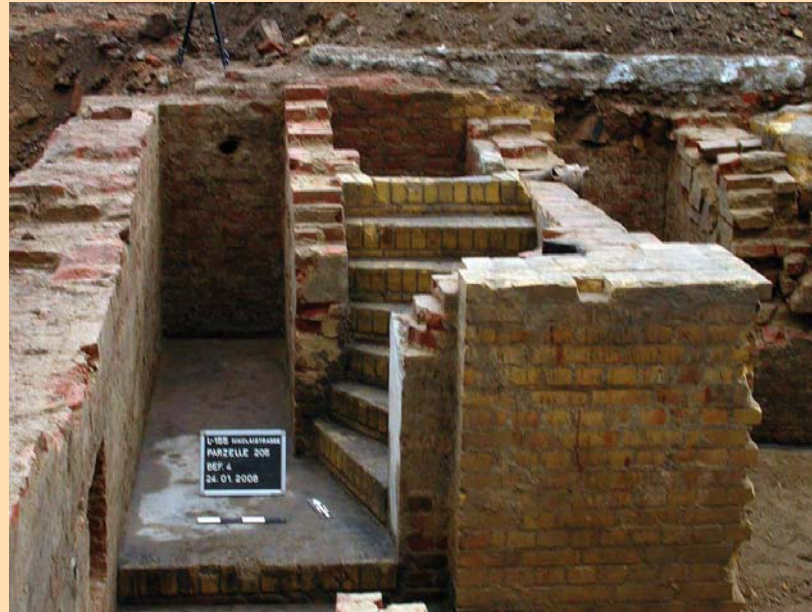
Nördlich vorspringender Kellerbereich mit umgebautem Treppenlauf (von Süden aus gesehen).

Im Zuge der Neubebauung wurde die gesamte Parzelle in den neu errichteten Keller einbezogen. Dabei folgte die Kelleraußenwand exakt den vorgegebenen Grundstücksgrenzen; es ergab sich ein nahezu rechteckiger Kellerraum, dessen westliche Hälfte etwas nach Norden vorsprang. Hier war der Kellerabgang platziert. Durch N → S verlaufende Mauern entstanden drei nahezu gleich breite „Nischen“, wobei die mittlere den Treppenlauf aufnahm.

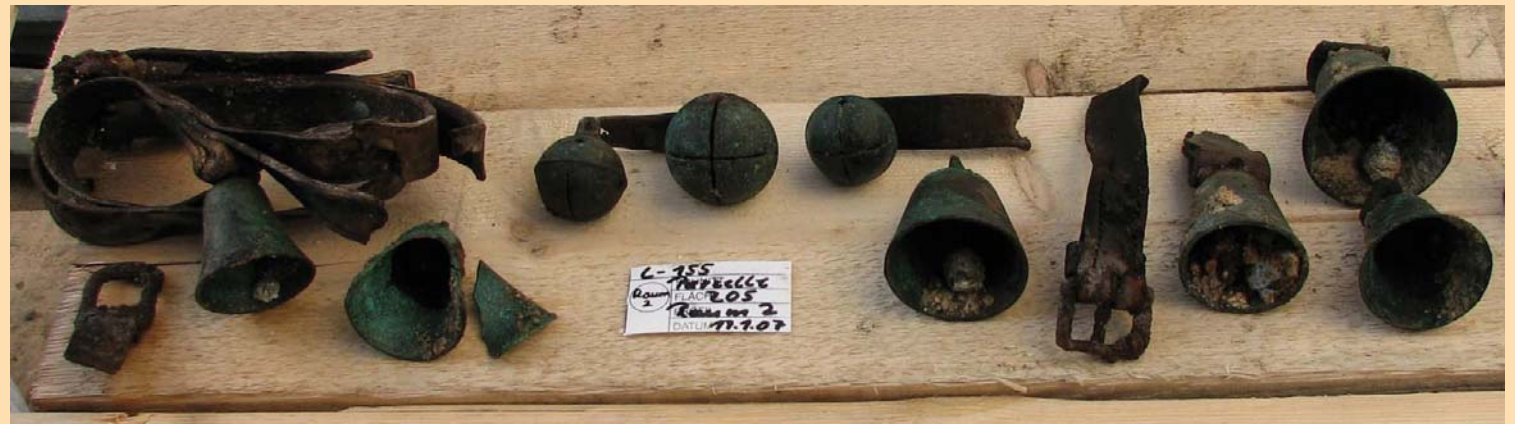
Glocken und Schellen von einem Umzugsschmuck für Pferde

Nach dem Krieg wurde der Keller weitestgehend beräumt. So fanden sich neben einigen Selterwasserflaschen nur im Bereich des Treppenaufganges Teile von einem Umzugsschmuck für Pferde wie Lederriemen mit Schellen sowie Glocken unterschiedlicher Größe.

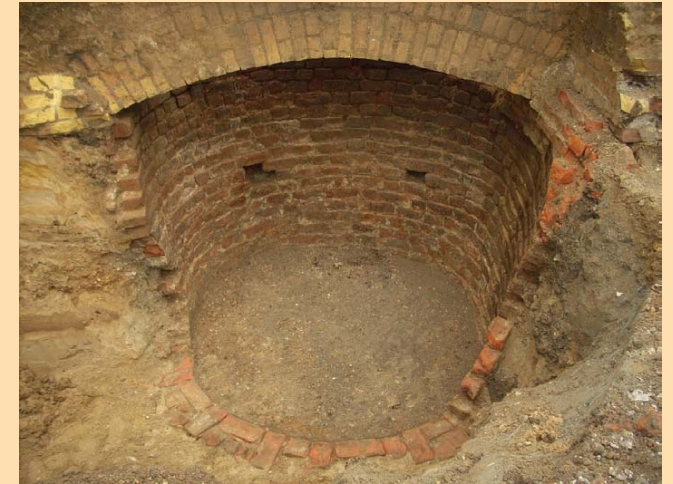
Ziegellatrine

Sie war in unregelmäßigen Lagen aus Läufern und Bindern errichtet. Die Ziegel waren in weißlichen, groben Kalkmörtel gesetzt. Nach unten verjüngte sich die Latrine. Etwa 1 m unter dem Rand fanden sich 2 Aussparungen mit 1 m Abstand voneinander (vgl. Latrine Schuhmachergässchen 9) – Aus statischen Gründen wurde die Latrine nach der Beräumung und Aufgabe von dem Entlastungsbogen zwischen Raum 3 + 4 der Parzelle überspannt. Dieser 2,45 m lange Bogen war S ⇔ N ausgerichtet und ruhte auf Punktfundamenten, die auf die Latrine aufgesetzt bzw. in die Wandung eingelassen waren.

Die neuzeitlichen Kellerböden lagen 0,5 m über Latrinenrand ⇔ die Latrine ist also einer älteren Bauphase zuzuordnen.

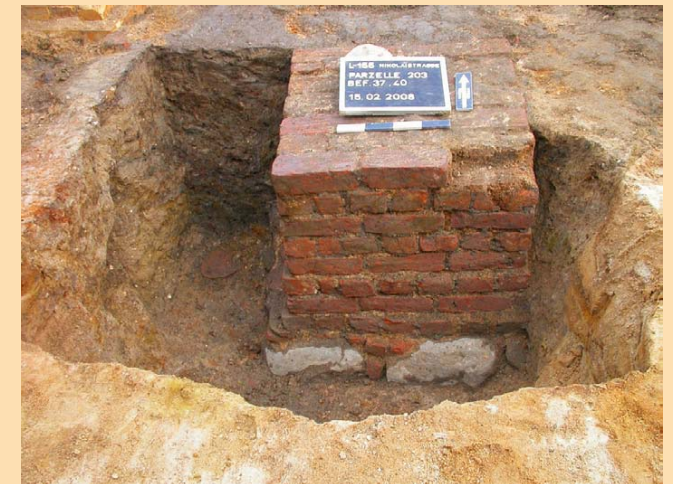
Ebenfalls einem Vorgängerbau muß das Punktfundament [37] zugeordnet werden. Dieses lag in Raum 5 der Parzelle 203; es war anders als die freigelegten Kellerwände eher auf das Schuhmachergässchen ausgerichtet (N ⇔ S) und vom letzten Ziegelfboden überbaut. Es besaß eine annähernd quadratische Baugrube.

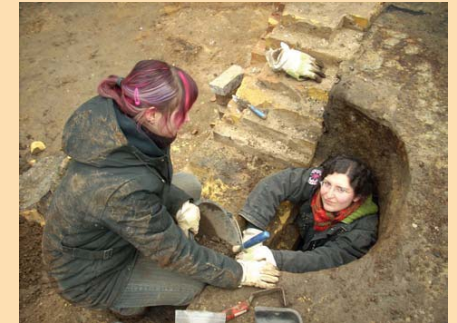
Faßlatrine

Unter einem der Entlastungsbögen fand sich eine gut erhaltene Fasslatrine. Obwohl das Holz vergangen war, konnte die ursprüngliche Form anhand der Verfärbung deutlich nachvollzogen werden. Aus der Latrine konnten einige vollständige mittelalterliche Gefäße geborgen werden.

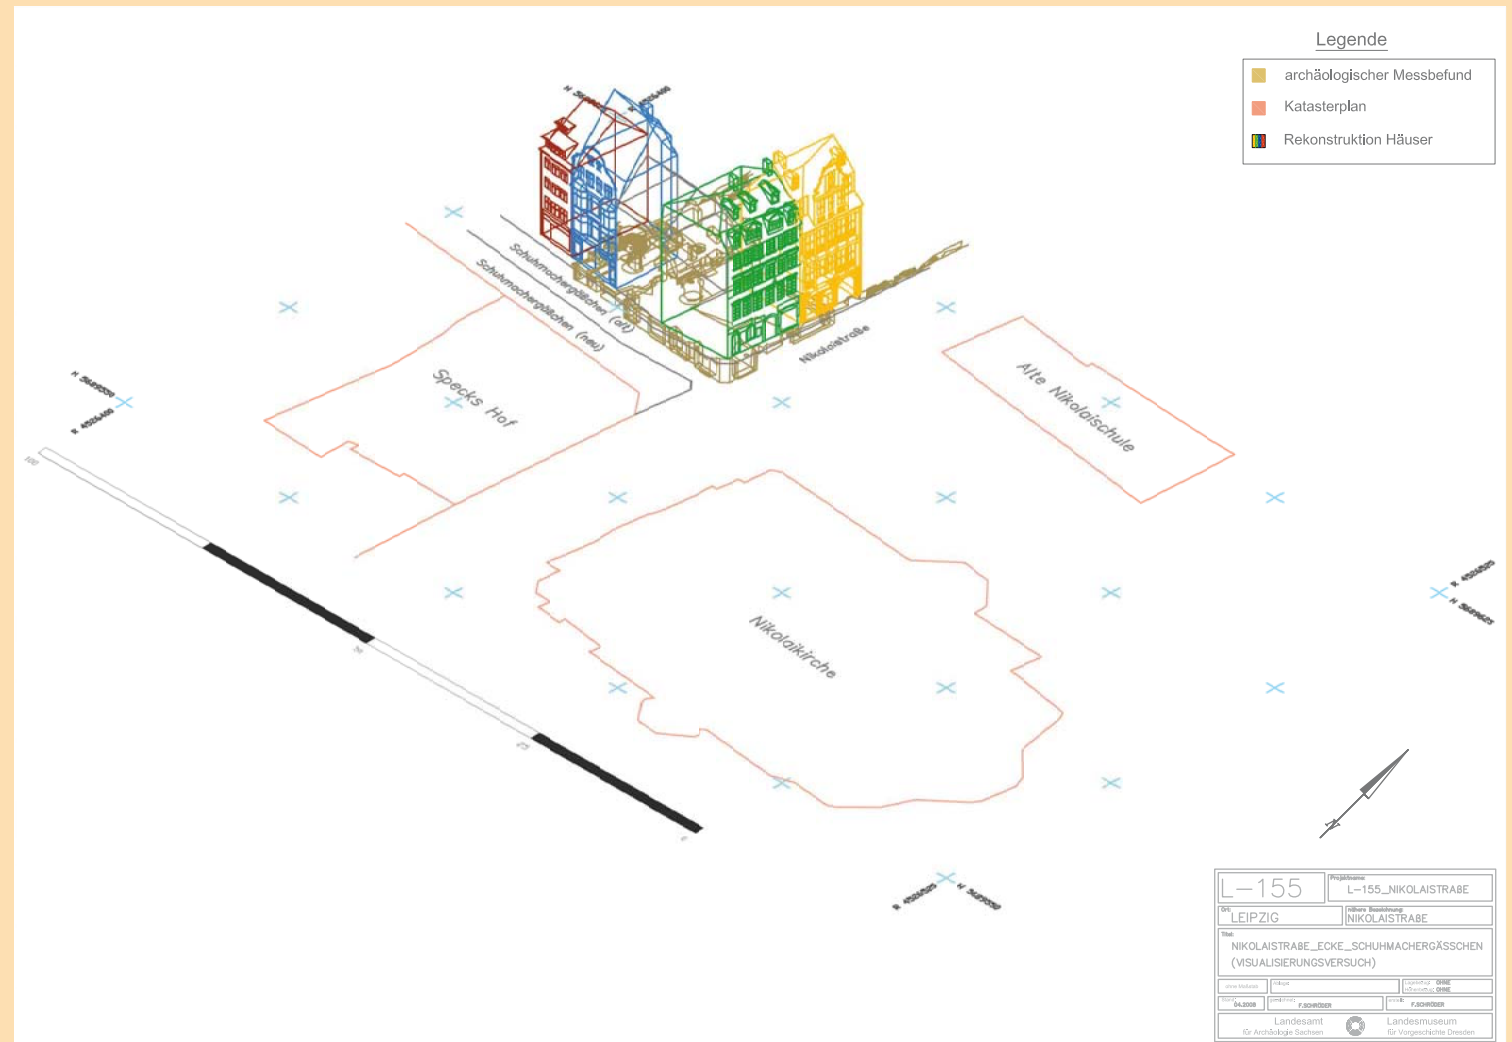
Rekonstruktionsversuch mittels Grabungsbefunden und fotografischer Ansichten
