Neue Ausgrabungen in der Altstadt von Döbeln

Die archäologischen Untersuchungen auf dem Nieder- und Obermarkt, im Bereich des Bürger- und Kulturhauses sowie um die Nicolaikirche zwischen 2005 und 2007

DL 40-49
Archäologische Vorarbeiten
Döbeln 2006

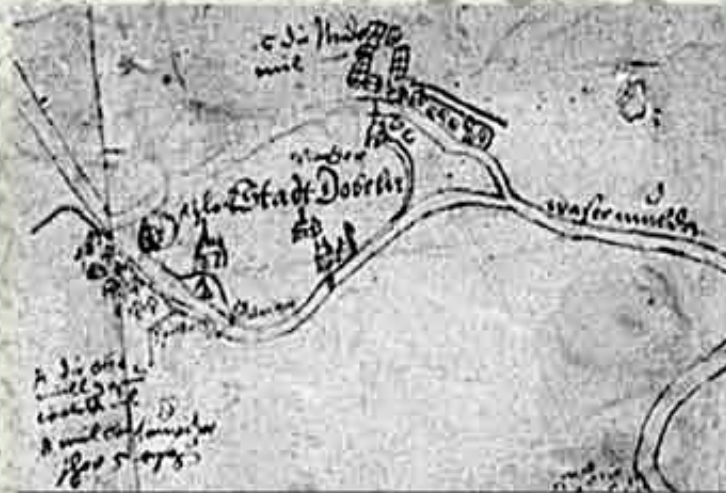
Abb. 1 Im Ur-Oeder ist neben dem Benediktinerinnenkloster im Nordosten vor der Stadtbefestigung sowie den Stadttoren offenbar auch die Jakobuskirche eingetragen

während sich um den Niedermarkt mit der 1385 erstmals überlieferten Jakobuskirche eine vielleicht etwas jüngere Stadterweiterung anschloss (Abb. 1).

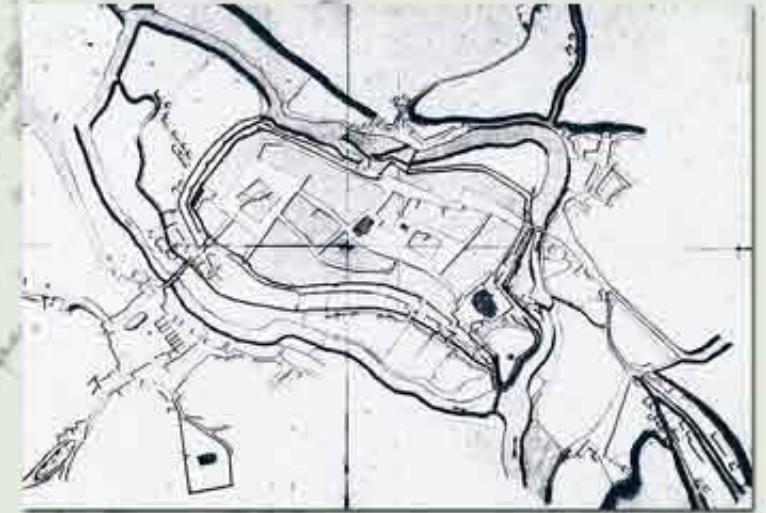
Abb. 2 An einem Stadtplan von 1730 lässt sich der genaue Verlauf der Befestigung ablesen

Vor der doppelten Stadtmauer wurde zwischen 1420 und 1422 ein Graben ausgehoben, der eine Futtermauer aufwies (Abb. 2). Diese Verstärkung konnte aber nicht verhindern, dass die Stadt wenige Jahre später (1430) von den Hussiten eingenommen wurde. Verheerende Stadtbrände sind für die Jahre 1333, 1429, 1488, 1523 und 1730 belegt.

Offenbar handelte es sich um eine zwingerartige, auf Plänen ausgewiesene Anlage, von der auch in der Stadtchronik berichtet wird (vgl. Abb. 2). Weithin in Vergessenheit geraten war der jüngste der Befunde, die Reste einer Luftschutzanlage aus dem Zweiten Weltkrieg, die den zentralen Bereich des Niedermarktes stört (Abb. 22).

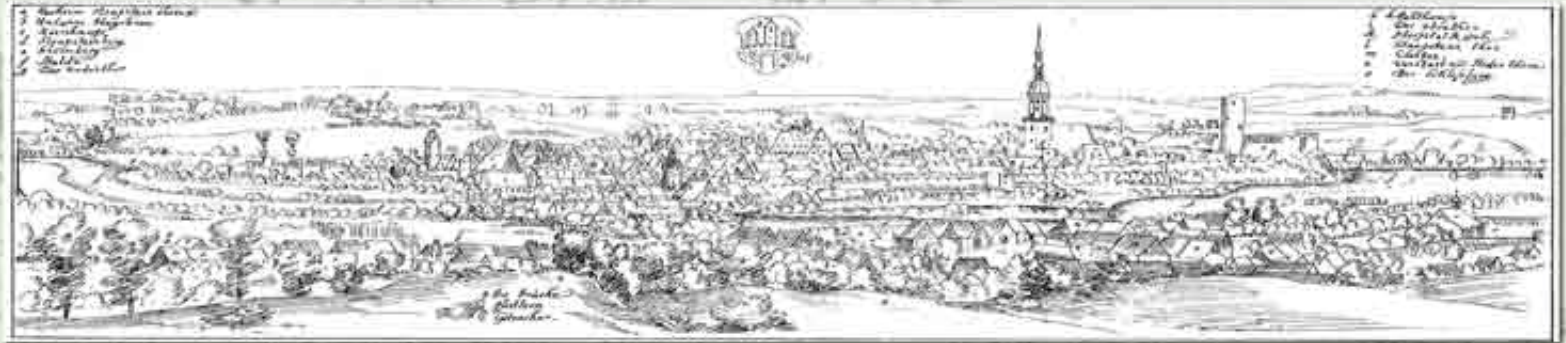
Abb.3 Auf der Dillich'schen Stadtansicht des 17. Jahrhunderts, die das Erscheinungsbild des frühbarocken Döbeln spiegelt, ist St. Jacobus nicht mehr zu sehen.

Dass weder Spuren der Kirche selbst noch eines Friedhofes erfasst werden konnten, steht nicht unbedingt im Widerspruch zur schriftlichen Überlieferung (Abb. 3). St. Jacobus mag nur in geringer Entfernung weiter östlich in Richtung Breiter Straße zu suchen sein.

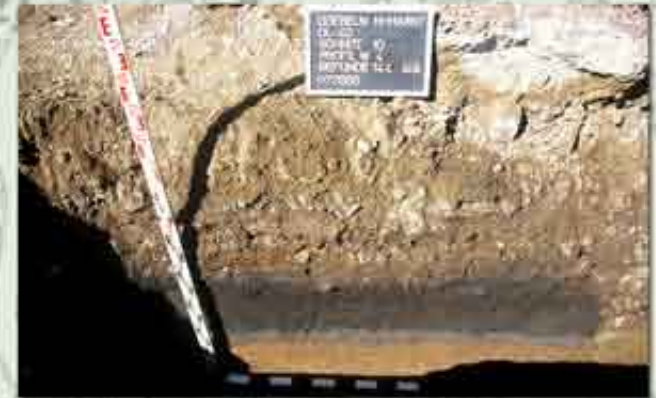
Abb. 4 Dunkelgraue Kulturschicht des hohen Mittelalters auf braungelben Auelehmen. Dazwischen schaltet sich ein hellgraues Ortsteinband, das die große Durchfeuchtung des Geländes anzeigt.

Die gewonnenen Aufschlüsse sind für die Stadtgeschichte allemal von großer Bedeutung: Eine dunkle, torfige Kulturschicht, in der sich unter Sauerstoffabschluss auch organische Materialien, vor allem viele Holzreste erhalten haben, erbrachte Scherben des späten 12. bzw. frühen 13. Jahrhunderts und wurde damit in der Frühzeit der mittelalterlichen Stadt direkt über braungelben Auelehmen abgelagert (Abb. 4).

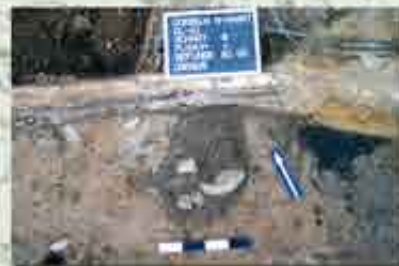
Abb. 8-9 Pfostenlöcher von Marktständen. Um die Standfestigkeit zu erhöhen, waren die Holzpfosten in den Gruben mit Steinen verkeilt.

Hinter mehreren Pfostenspuren (Abb. 8-9), in denen noch Keilsteine zu beobachten waren, dürften sich am ehesten temporäre Installationen verbergen, die das Erscheinungsbild eines Marktplatzes bis heute prägen.

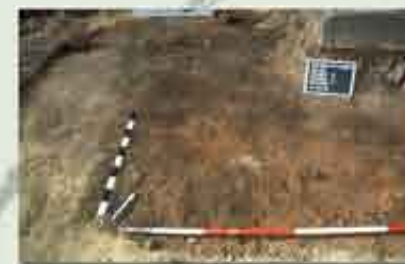
Abb. 5 Flächig ausgebildeter Brandschutt des 16. Jahrhunderts, vermutlich vom Stadtbrand 1523

Eine Ortsteinbildung und die große Durchfeuchtung lassen auf einen hohen Grundwasserspiegel und eine ständige Überschwemmungsgefahr schließen, der man nur durch eine stetige Anhebung des Niveaus durch Planierungen begegnen konnte. Die Entsorgung von Schmiedeabfällen war für alle Seiten eine kostengünstige Lösung und ist auch auf dem Niedermarkt nachzuweisen. Weil Döbeln ferner von zahlreichen Stadtbränden heimgesucht wurde, pflegte man gerne die Reste abgebrannter Gebäude zu verwenden. Eine nur lokal nachweisbare, tiefschwarze, holzkohlenhaltige Schicht dürfte bereits im 14. oder 15. Jahrhundert aufgebracht worden sein. Fast über die gesamte Fläche verbreitet war dagegen jüngerer Brandschutt, der Fundmaterial des frühen 16. Jahrhunderts enthielt und mit dem Stadtbrand von 1523 in Zusammenhang stehen dürfte, dem auch die Jacobi-Kirche zum Opfer gefallen ist (Abb. 5).

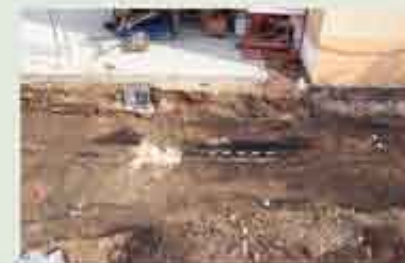
Abb. 6 Holzteile und verbrannter Lehm im Brandschutt von 1523

Die großen Mengen verbrannten Lehms stammen von Fachwerkbauten. Ein intaktes Gefache und ein verkohlter Holzbalken sprechen sogar für ganze Hausteile (Abb. 6), die aus den Resten der abgebrannten Häuser im Zuge des Wiederaufbaus über den gesamten Niedermarkt auf dem spätmittelalterlichen Pflaster verteilt wurden.

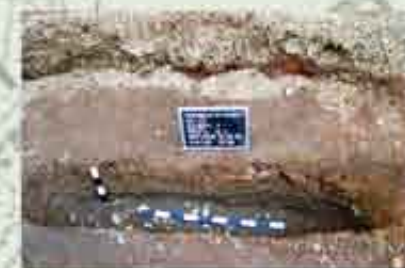
Abb. 7 Spätmittelalterliches „Pflaster“

Wahrscheinlich war der Markt auch bereits vorher mit Steinen befestigt, auch wenn bei einer lückenhaften Steinlage kaum von einem Pflaster die Rede sein kann (Abb. 7). Buden und Verkaufsstände hinterließen in der Regel nur flüchtige Spuren.

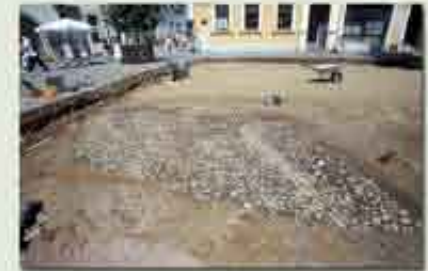
Abb. 10 Marktpflaster des 18. oder 19. Jahrhunderts mit Abflussrinne

Der jüngste Pflasterhorizont schließlich war bereits wenige Zentimeter unter der heutigen Oberfläche anzutreffen, besaß aus größeren Flusssteinen sorgfältig verlegte Abflussrinnen (Abb. 10) und dürfte, den Funden nach zu urteilen, im 18. oder 19. Jahrhundert angelegt worden sein.

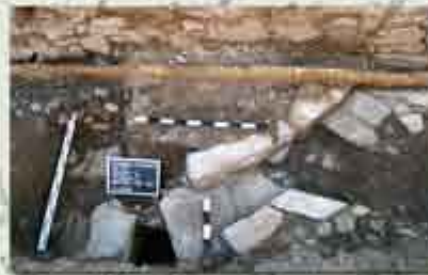
Abb. 11 Traufwasserkanal eines Hauses am südlichen Niedermarkt am Übergang zur Bahnhofstraße

Die weitere Entwässerung erfolgte über Kanäle, von denen der Niedermarkt in einem dichten Netz durchzogen war. Nebenkanäle, durch die auch das Traufwasser abgeführt wurde (Abb. 11), mündeten in Hauptsammlern, die sogar mit Wartungsschächten (Abb. 12) ausgestattet und damit begehbar waren (Abb. 13).

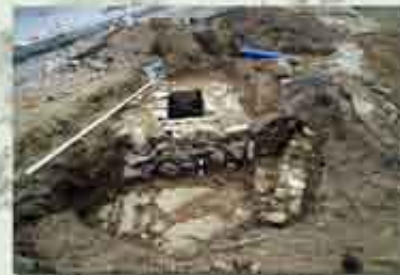
Abb. 12 Wartungsschacht der neuzeitlichen Kanalisation

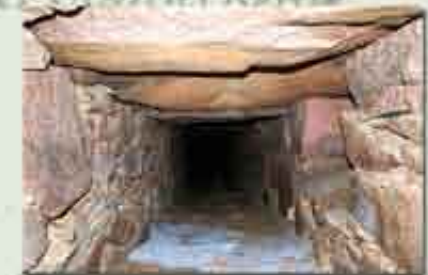
Abb. 13 Blick in einen Hauptsammler aus Phyllitplatten

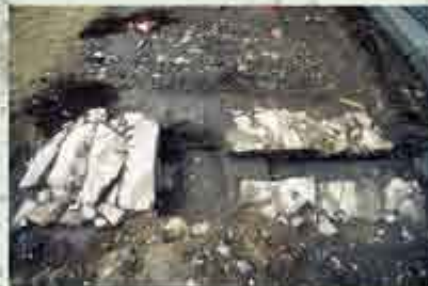
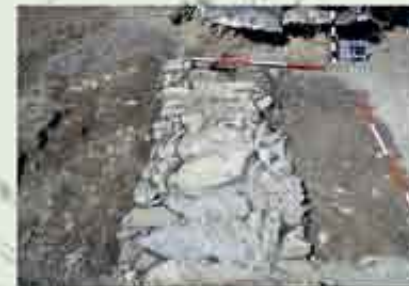
Abb. 14-15 Beispiele von Kanälen mit Plattenabdeckung

Die Wände bestanden aus Bruchsteinmauerwerk und waren mit Phyllitplatten abgedeckt (Abb. 14-15). Einläufe (Abb. 16) erinnern an die Schächte der modernen Kanalisation.

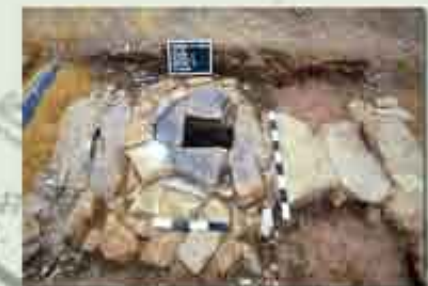
Abb. 16 Kanaleinlauf oder „Gully“

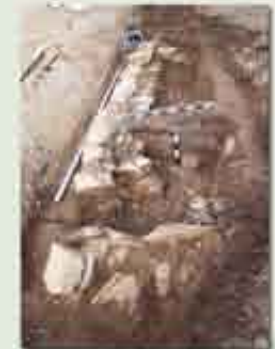
Abb. 20 Mauerreste des 16. oder 17. Jahrhunderts auf dem südlichen Niedermarkt, die zeigen, dass die Bebauung weiter auf den Platz vorsprang

Für die Rekonstruktion des Niedermarktes nicht unerheblich ist die Beobachtung, dass im südlichen Teil die Bebauung des 16. und 17. Jahrhunderts deutlich weiter in den Platz vorgeschoben war und die Fluchten erst möglicherweise nach dem Stadtbrand von 1733 zurückverlegt wurden. Leider waren hier einer sorgfältigen Dokumentation durch die kleinen Aufschlüsse enge Grenzen gezogen. Immerhin sind in einem Fall mehrere Phasen nachgewiesen (Abb. 20).

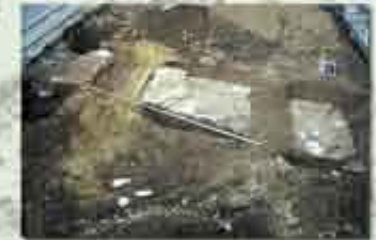
Abb. 21 Abschnitt der inneren Stadtmauer im Bereich der Bahnhofsstraße

Auf den Stadtplänen des frühen 19. Jahrhunderts führt vom Niedermarkt eine kleine Gasse nach Westen, die blind vor der Stadtmauer endet und nach der Abtragung der Befestigung bis 1840 zur heutigen Bahnhofsstraße verbreitert wurde. Es war deshalb keine Überraschung, hier eine 1,8 m breite Mauer angeschnitten wurde (Abb. 21), die schon im Bereich des Sparkassenparkplatzes anzutreffen war. Gründungstiefe und Mauertechnik unterscheiden sich jedoch deutlich von jenen einer zweiten, 0,7 m breiten Mauer, die in der Theaterstraße erfasst werden konnte und den äußeren Teil der Stadtbefestigung bildete.

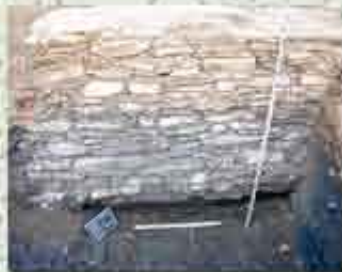
Abb. 24 Die äußere Stadtmauer war tief gegründet

Die unregelmäßig, in Kalkmörtel gesetzte Bruchsteinmauer reichte noch fast 2,5 m in die Tiefe und verbreiterte sich im unteren Bereich auf 1,2 m (Abb. 24).

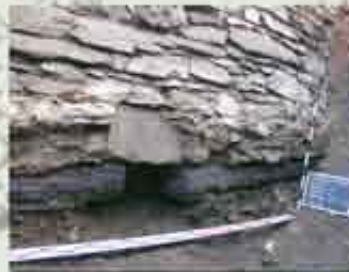
Abb. 25 Das Fundament ruhte auf einer Eichenbohle

Das Fundament ruhte auf einem Eichenstamm, dessen Jahrringzahl leider so klein war, dass kein präzises Datum gemessen werden konnte (Abb. 25). Die Baugrube durchschneidet eine fundreiche dunkelgraue Kulturschicht, die um 1300 anzusetzen ist (Abb. 26).

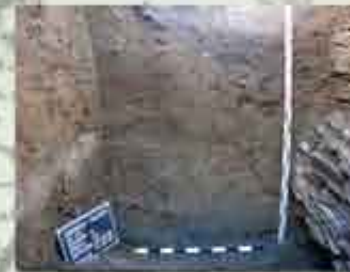
Abb. 26 Baugrube der äußeren Stadtmauer mit schräg nach unten verlaufender Wand

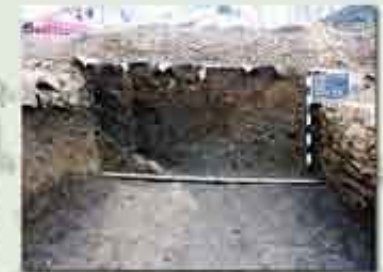
Abb. 27 Zweite Baugrube von einer Reparaturphase?

Eine zweite, mit Flusssteinen und Phyllitplatten gepflasterte Baugrube (Abb. 27) könnte mit einer Reparaturphase oder dem Ausheben des Stadtgrabens zwischen 1420 und 1422 zusammenhängen, der der Mauer außen vorgelagert und mit dunkelgrauen, schluffig-feuchten Abfallsschichten verfüllt war (Abb. 28).

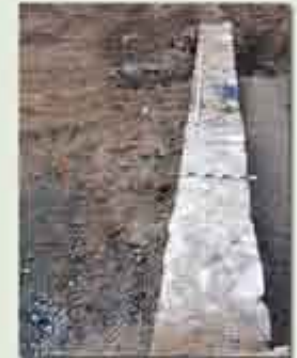
Abb. 23 Abschnitt der äußeren Stadtmauer, der im Süden ein Graben vorgelagert war

Die Erweiterung des Kultur- und Bürgerhauses bot die Möglichkeit, die äußere Stadtmauer im Süden in Richtung Niedertor auf einer Länge von 8,5 m weiterzuverfolgen (Abb. 23), obwohl der Bereich durch eine Vielzahl jüngerer Eingriffe, u. a. durch eine Schlosselei, ganz erheblich gestört war. Allein der alte Name der Theaterstraße „Auf dem Stadtgraben“ ließ Abschnitte der Stadtbefestigung erwarten.

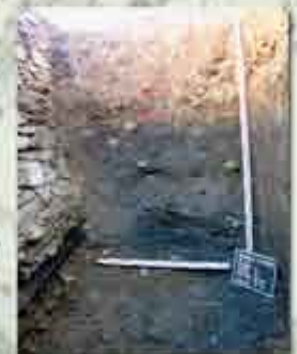
Abb. 28 Der Stadtgraben mit Füllschichten

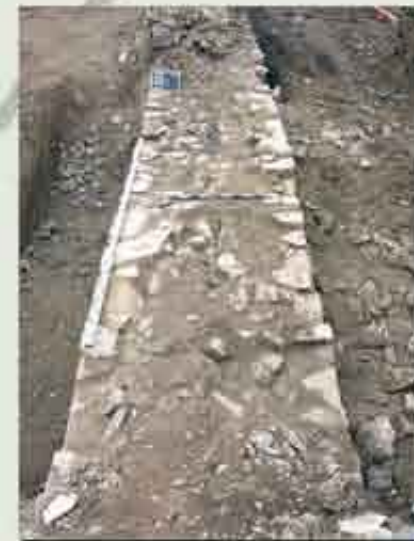
Abb. 29-30 Von diesem zweischaligen Mauerabschnitt ist nicht sicher, ob es sich um die innere Stadtmauer oder einen Teil des Marstalls handelt

Nördlich verlief auf einer Länge von ca. 10 m in West-Ost-Richtung eine zweite, zweischalige Mauer von annähernd 1,8 m Breite (Abb. 29-30), die als Fortsetzung der in der Bahnhofstraße aufgedeckten inneren Stadtmauer gelten könnte, wenn nicht andere Befunde und tiefgreifende Störungen in den kleinen Grabungsausschnitten dieser Interpretation entgegenstünden. Immerhin ist für diesen Bereich in alten Stadtplänen auch ein massives, zweistöckiges Gebäude, das als Marstall angesprochen wird, verzeichnet.

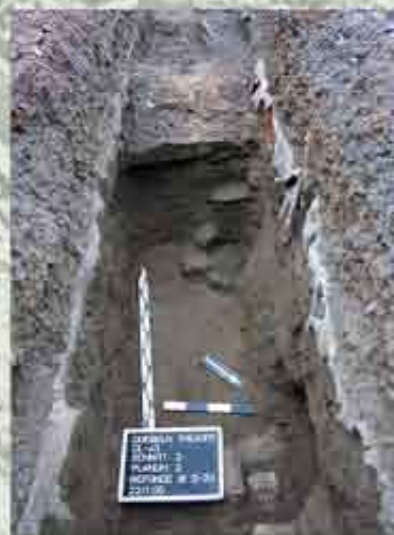
Abb. 31 Pfostenstellungen, die von einem überdachten Werkplatz herühren dürften, der mit dem Bau der Stadtmauer zusammenhängt

Rätsel geben mehrere Pfostenstellungen auf (Abb. 31), die mit Steinplatten ausgekleidet waren. Ihnen lassen sich verschiedene, auch gepflasterte alte Oberflächen zuordnen. Diese Baulichkeiten hätten im Zwingerbereich gestanden, der eigentlich von einer Bebauung aus forifikatorischen Gründen freizuhalten war. Möglicherweise handelte es sich aber um Überdachungen, z. B. von Werkplätzen, die lediglich für den Bau der Stadtmauer errichtet worden waren und demnach nur für kurze Zeit benutzt worden wären.

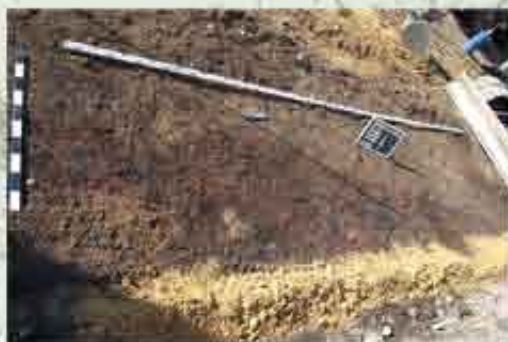
Abb. 36 Flächig ausgeprägtes Brandschuttpaket, das wohl auf den Stadtbrand von 1523 zurückgeht

Wiederum über den gesamten Obermarkt erstreckte sich eine Brandschicht (Abb. 36), deren Mächtigkeit zwischen 5 und 30 cm schwankte (Abb. 37). Wie viele andere Schichten fiel das Brandschuttpaket von den Rändern zur Mitte hin ab, so dass der östliche Teil des Obermarktes offenbar leicht wannenförmig angelegt gewesen zu sein scheint, um das Oberflächenwasser von den Seiten zur Mitte hin besser ableiten zu können. Das Fundmaterial weist in die erste Hälfte des 16. Jahrhunderts. Offenbar wurde der Schutt des Stadtbrandes von 1523 nicht nur auf dem Niedermarkt, sondern in der ganzen Stadt großflächig auf den Plätzen einplaniert. Die älteren Stadtbrände des 14. und 15. Jahrhunderts scheinen bei weitem nicht diese Spuren hinterlassen zu haben wie das Großereignis von 1523. Jedenfalls beschränken sich ältere Brandhorizonte, die blaugraue Ierdenware lieferten, immer nur auf wenige Profilausschnitte.

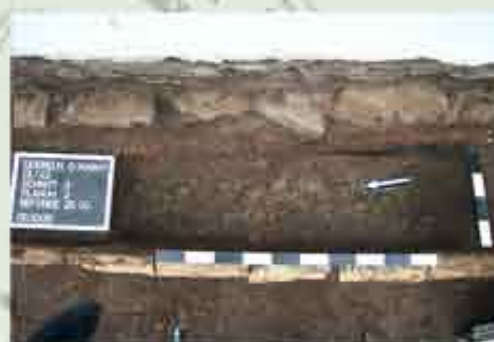
Abb. 37 Brandschutt von 1523 (?) über einer gepflasterten Marktoberfläche des 15. Jahrhunderts

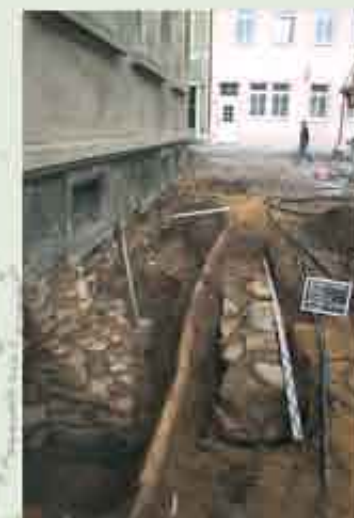
Abb. 38 Erkerartiger Anbau

Ganz im Gegensatz zum Niedermarkt sind am östlichen Obermarkt bis auf eine Ausnahme keine nennenswerten Verschiebungen der Hausfluchten festzustellen. Die Keller wurden immer wieder erneuert oder ausgebessert. Die Freifläche des Platzes scheint demnach seit der Stadtgründung keinen Veränderungen unterworfen gewesen zu sein. Ein erkerartiger Anbau an das Eckhaus im Nordwesten (Abb. 38) lässt sich leider nicht näher datieren.

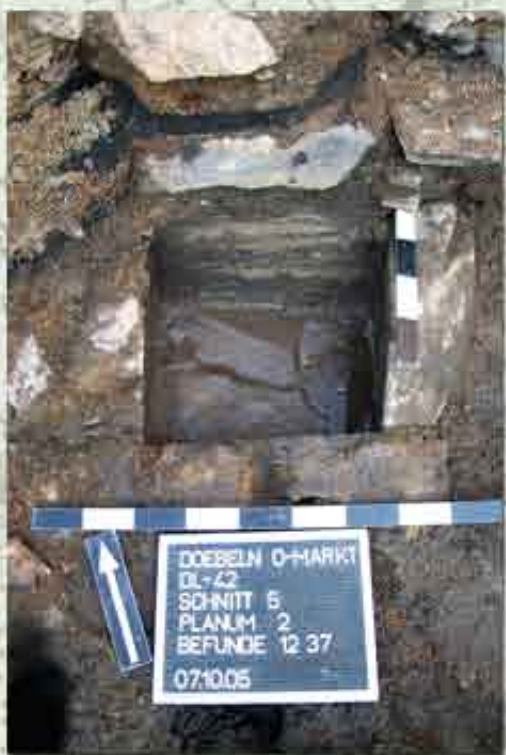
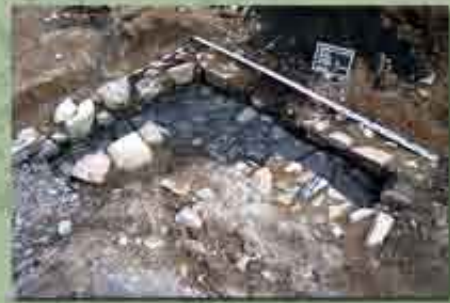
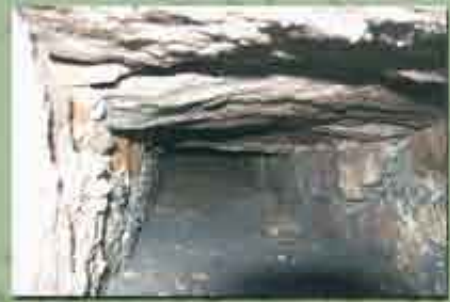
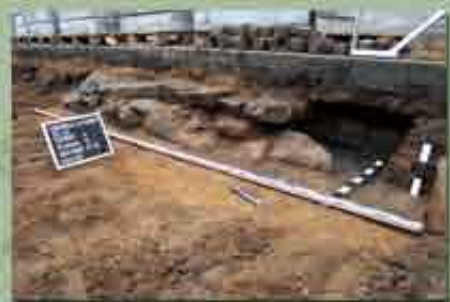
Abb. 39-42 Der östliche Obermarkt wurde durch ein Netz von Kanälen entwässert.

Wie der Niedermarkt war der östliche Obermarkt seit dem 17. Jahrhundert von einem Kanalnetz durchzogen, das bis ins 19. Jahrhundert ausgebessert und erweitert wurde (Abb. 39-42). Wie Haus Obermarkt Nr. 24 dürften auch weitere Gebäude bereits an die Entwässerung angeschlossen gewesen sein (Abb. 43). Die Kanäle verliefen parallel vor den Häuserfronten sowie in der Platzmitte. Der Wasserversorgung dieser Zeit dienten Holzleitungen, die dagegen unregelmäßig quer über den Markt verlegt waren. Die durchbohrten, nicht entrindeten Stämme waren mit Eisenmuffen verbunden und meist nur noch schlecht erhalten (Abb. 44).

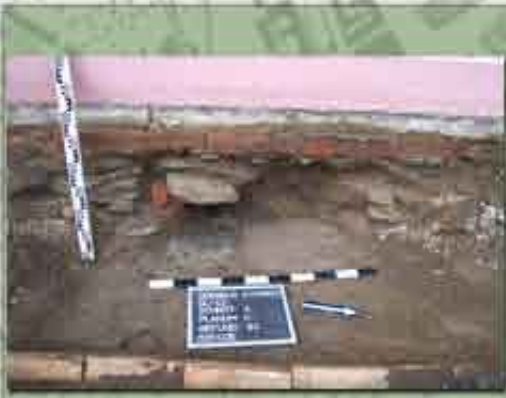
Abb. 43 „Hausanschluss“

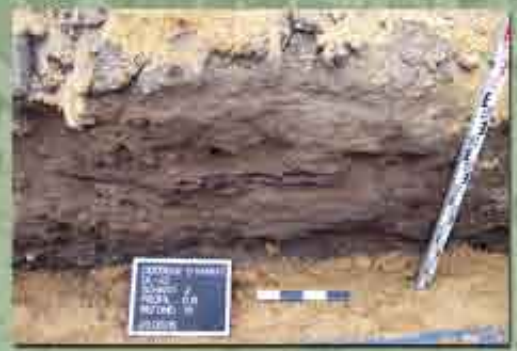
Abb. 44 Fast vergangene Holzwasserleitung

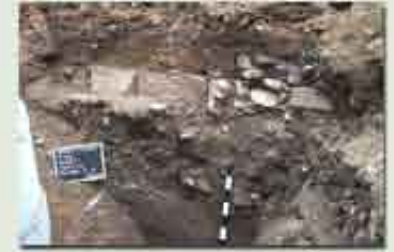
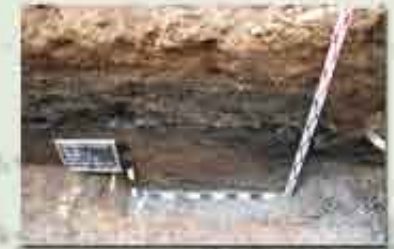
Abb. 45-46 Die ältesten nachgewiesenen Ablagerungen aus dem Gebiet der Altstadt von Döbeln. Hier scheint Abfall aus einer nahegelegenen Siedlung der Bronze- bzw. Eisenzeit entsorgt worden zu sein.

Auf dem westlichen Obermarkt ist es während der archäologischen Untersuchungen 2006 dagegen gelungen, in die ältesten Schichten der Stadtgeschichte vorzudringen. An mehreren Stellen konnten dunkelgraue und graugrüne, schluffige Tonschichten angeschnitten werden, aus denen vorgeschichtliche Scherben stammen. Es fehlen hier zwar weitere Siedlungsspuren wie Pfostenlöcher, Gruben oder Feuerstellenreste, doch spricht die große Zahl von Scherben ebenso dagegen, dass diese Horizonte lediglich Schwemmschichten darstellen, auch wenn sie sicherlich unter Wassereinfluss entstanden sind (Abb. 45-46).

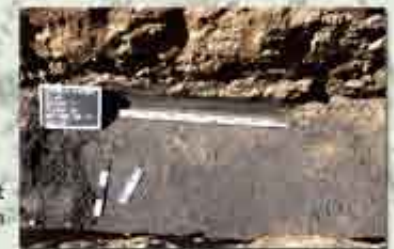
Abb. 47 Dunkelgraue Kulturschicht aus der Frühzeit der mittelalterlichen Stadt.

Vieles deutet auf die Beseitigung von Siedlungsabfällen in einem Uferbereich hin. Über den prähistorischen Schichten konnte nicht nur in den Profilen, sondern auch in der Fläche (Abb. 47) auf der gesamten Länge der Marktstraße eine dunkle blaugraue Kulturschicht mit organischen Resten wie Holzabfällen und Knochen beobachtet werden, die wohl im frühen 13. Jh., also in der Frühzeit der Stadt abgelagert wurde. Darüber folgte ein spätmittelalterliches Marktniveau, das aus schwarzgrauem kiesigem Sand mit vielen Kieselsteinen bestand (Abb. 48).

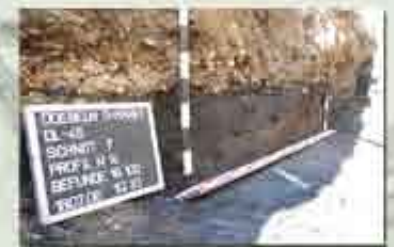
Abb. 48 Spätmittelalterliche Oberfläche über der Kulturschicht des Hochmittelalters.

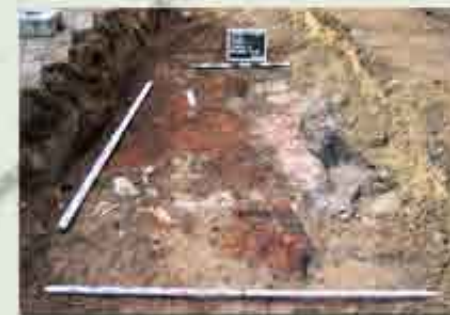
Abb. 49 Reste einer Marktbude, die im 14. bis frühen 16. Jahrhundert niedergebrannt ist

Die mobilen Stände eines modernen Wochenmarktes hinterlassen keine Spuren. Den Rest besorgt die Stadtreinigung. Auf dem Döbelner Obermarkt des späten Mittelalters wird man sich ein Nebeneinander von leichten Ständen und festen Marktbuden vorstellen müssen. Reste dieser Installationen haben sich ausgerechnet direkt vor dem Rathaus erhalten: Fast vollständig war noch ein etwa quadratisches, 3 x 3 m großes Verkaufshäuschen (Abb. 49). Das Aufgehende bestand aus einer lehmverschmierten Holzkonstruktion, die auf einem Bruchsteinfundament ruhte und in Flammen aufgegangen sein muss.

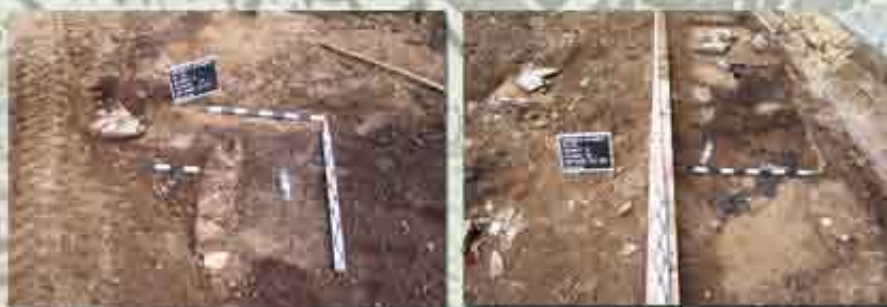
Abb. 50-51 Reste weiterer abgebrannter Marktbuden

Wahrscheinlich ist der Marktstand einem der Stadtbrände des 14./15. Jahrhunderts, spätestens dem Großbrand von 1523 zum Opfer gefallen, denn den Untergrund bildete eine Tonschicht, in der in große Mengen Keramik des 14. und 15. Jahrhunderts zutage kamen. Dies gilt auch für die Spuren weiterer ebenfalls abgebrannter Marktbuden (Abb. 50-51), die offenbar um zwei Brunnen angeordnet waren. Beide sind zwar spätmittelalterlich, aber wahrscheinlich nacheinander benutzt wurden. Der eine besaß einen Innendurchmesser von 1,1 m und war aus Phyllitbruchstücken mit Mörtel direkt gegen den anstehenden Lehm gemauert (Abb. 52).

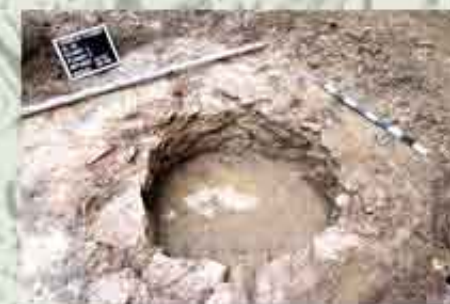
Abb. 52 Spätmittelalterlicher bis frühneuzeitlicher Brunnen 1

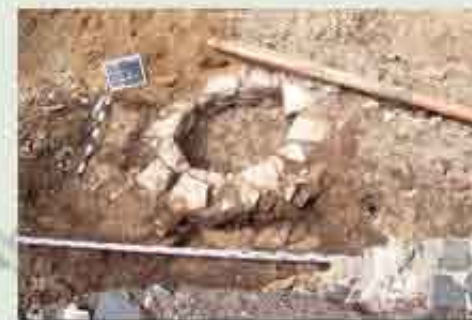
Abb. 53 Spätmittelalterlicher bis frühneuzeitlicher Brunnen 2

Die unregelmäßige, etwas stärkere Wand des zweiten Brunnens war dagegen in eine Baugrube gesetzt worden (Abb. 53). Damit kann der heutige Marktbrunnen auf eine lange Kette mittelalterlicher bis neuzeitlicher Vorläufer „zurückblicken“. Für die Entwässerung dieses Marktbereiches scheint man schon im Spätmittelalter durch einen Kanal gesorgt zu haben (Abb. 54).

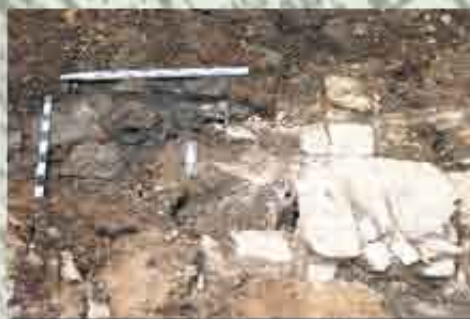
Abb. 54 Spätmittelalterlicher bis frühneuzeitlicher Kanal

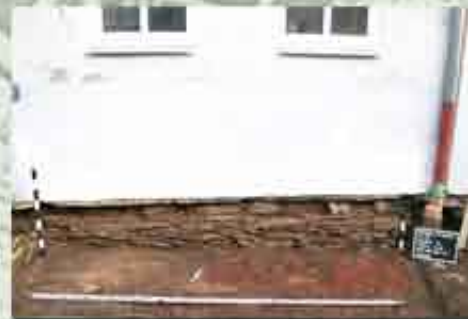
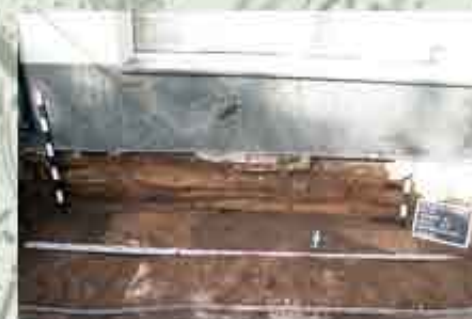
Abb. 55-56 Schutt vom Stadtbrand 1523 (?)

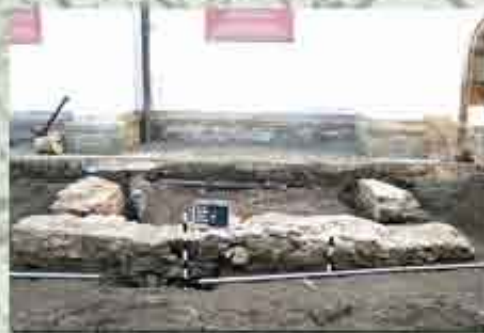
Abb. 58 Anbau auf der Nordseite

In der Erwartung, ergänzende Aufschlüsse über die Baugeschichte zu gewinnen und noch auf Spuren des „Nicolai Gottesackers“ bzw. des „Obergottesackers“, d. h. des im 16. Jahrhundert aufgelassenen mittelalterlichen Friedhofes zu stoßen, wurde die Neugestaltung des Kirchenumfeldes im Herbst 2006 mit besonderer Aufmerksamkeit archäologisch begleitet. Während sich die zweite Hoffnung nicht erfüllte und bis auf wenige Einzelknochen und eine wohl barocke, aus Ziegeln gemauerte Gruft vor dem sechsten Strebeböfeler (Abb. 57) alle Gräber durch viele Eingriffe zerstört waren, gelang es, im Außenbereich der Kirche Baukörper freizulegen, die heute verschwunden sind: Auf Nordseite kam ein Anbau an das erste Joch zum Vorschein, der 4,5 m nach Norden vortrat (Abb. 58). Der Ziegelfußboden lässt eine Datierung in das 17. oder 18. Jahrhundert vermuten (Abb. 59). Ist auf dem Stadtplan von 1730 dieser Anbau deutlich zu erkennen (Abb. 60),

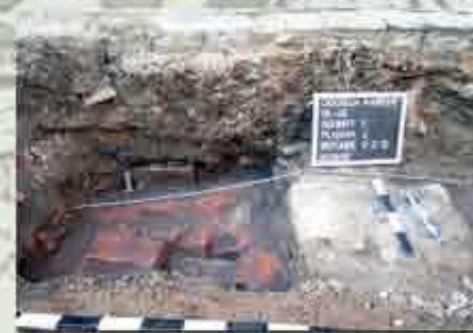
Abb. 59 Der Anbau war mit Ziegeln ausgelegt

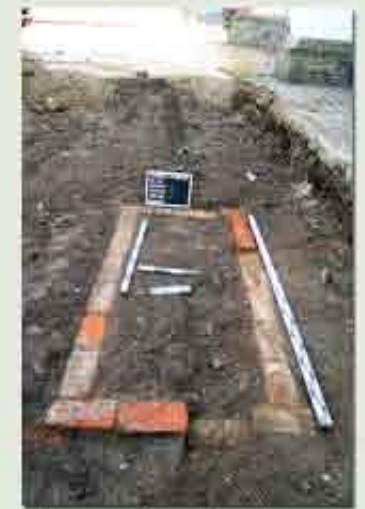
Abb. 57 Barocke Gruft

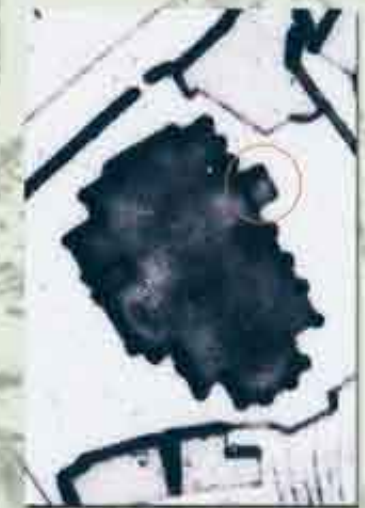
Abb. 60 Ausschnitt aus Abb. 2

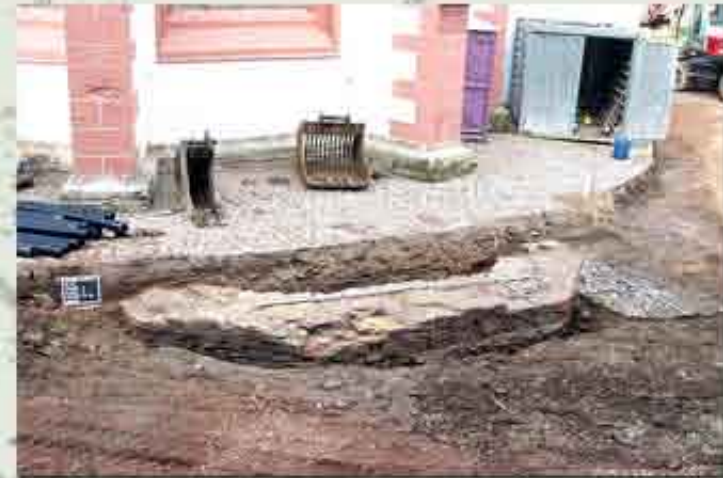
Abb. 61 Polygonaler Sakristeianbau von 1784

fehlt noch ein zweiter, der 1784 in polygonaler Form gegen die Strebepfeiler des Chores gesetzt wurde, bis 1885 als Sakristei diente und dann im Zuge der Umbauten wieder abgebrochen wurde (Abb. 61). Er ist auf dem bei Gurlitt abgebildeten Kirchengrundriss, wenngleich in anderen Proportionen und damit nicht dem Befund entsprechend, wiedergegeben (Abb. 62). Sogar vom zeitgenössischen barocken Pflaster aus Flusskieseln waren noch letzte Reste erhalten (Abb. 61 rechts außen).

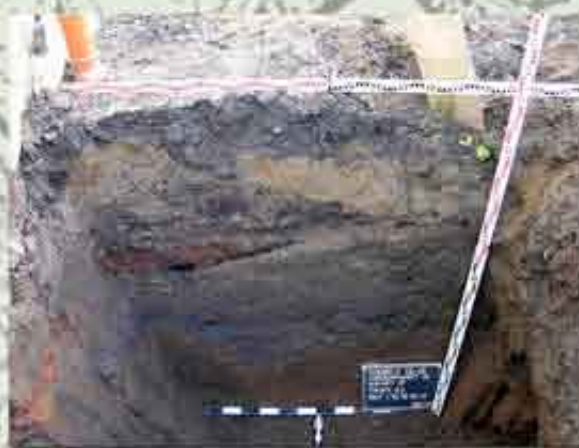
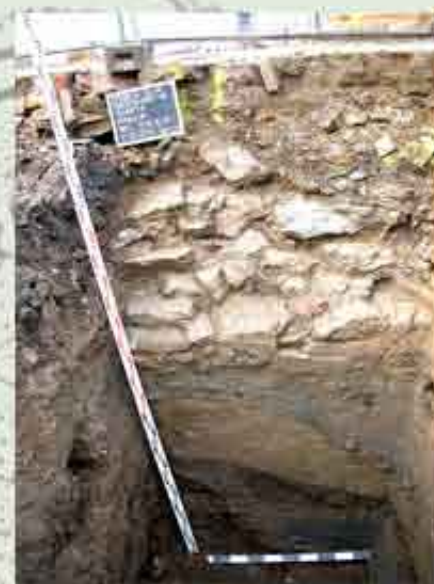
Abb. 63-64 Schichtenfolgen auf dem Grundstück Niedermarkt 19

waren Auelehme ebenso anzutreffen wie Kulturschichten des 14./15. Jahrhunderts und die omnipräsente Brandschicht des Jahres 1523 (Abb. 63-64), die eine Nutzung seit dem 14. Jahrhundert belegen. Dazu mag auch ein Brunnenrest gehören, der allerdings nicht sicher datiert werden kann. Da Fundamentreste (Abb. 64) allerdings durchweg auf den spätmittelalterlichen Horizonten ruhen und folglich jünger sind, dürfte das Gelände erst im 19. Jahrhundert mit Werkstätten etc. überbaut worden sein.
