Pfarrkirche Niedercrossen

Archäologie in der Dorfkirche zu Crossen

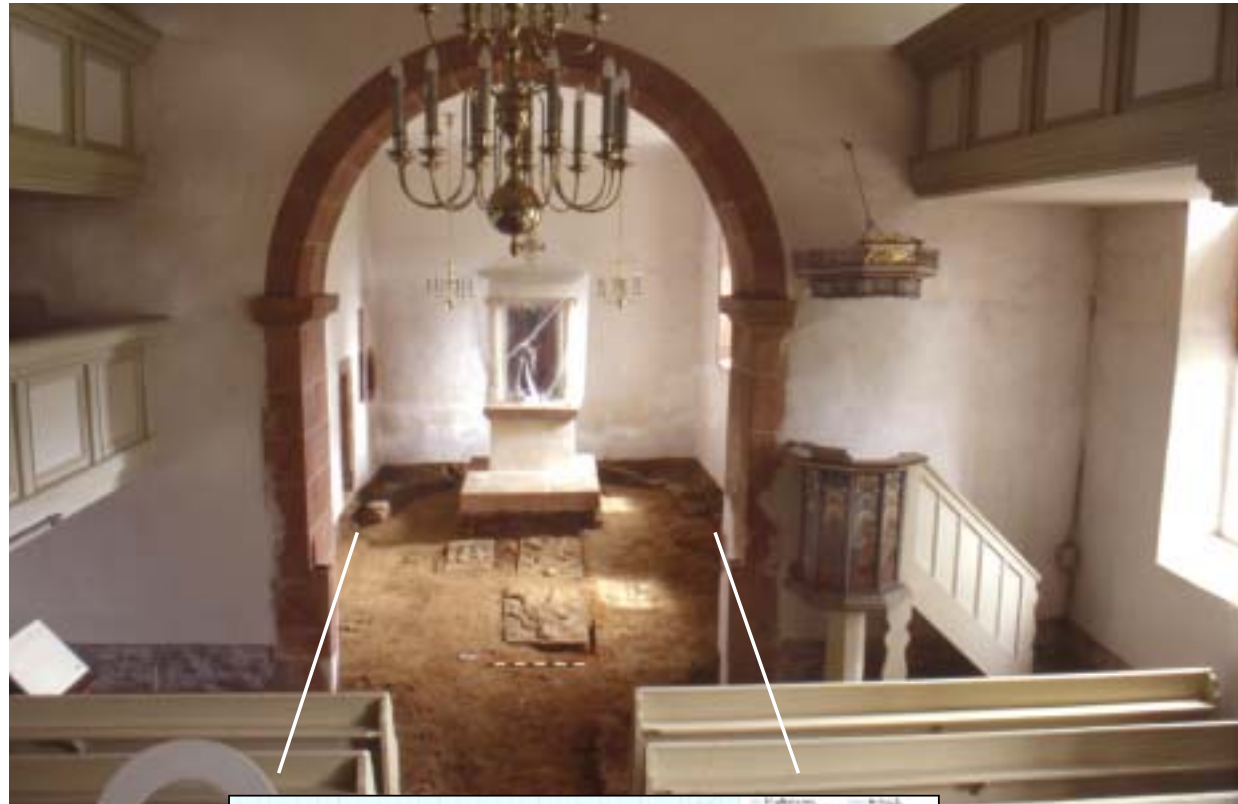
Masstäbliche Feldzeichnung des romanischen Apsisfundamentes.

einen betreffen sie bauliche Befunde wie die Aufdeckung des aus Bruchsteinmauerwerk bestehenden romanischen Apsisfundamentes und die Feststellung, dass im Chor ältere Fußböden komplett beseitigt worden waren, während im Kirchenschiff ein zeitlich nicht bestimmbarer – möglicherweise aber mittelalterlicher oder spätmittelalterlicher – Fußboden aus plattigem Natursteinmaterial, stellenweise mit Backsteinen ausgeflickt, unter den neuzeitlichen Keramikfliesen erhalten war. An der West- und der Südseite im Inneren des spätgotischen Turmes wurde ein bis zu 0,3 m vorspringendes Fundament erkannt und dokumentiert.

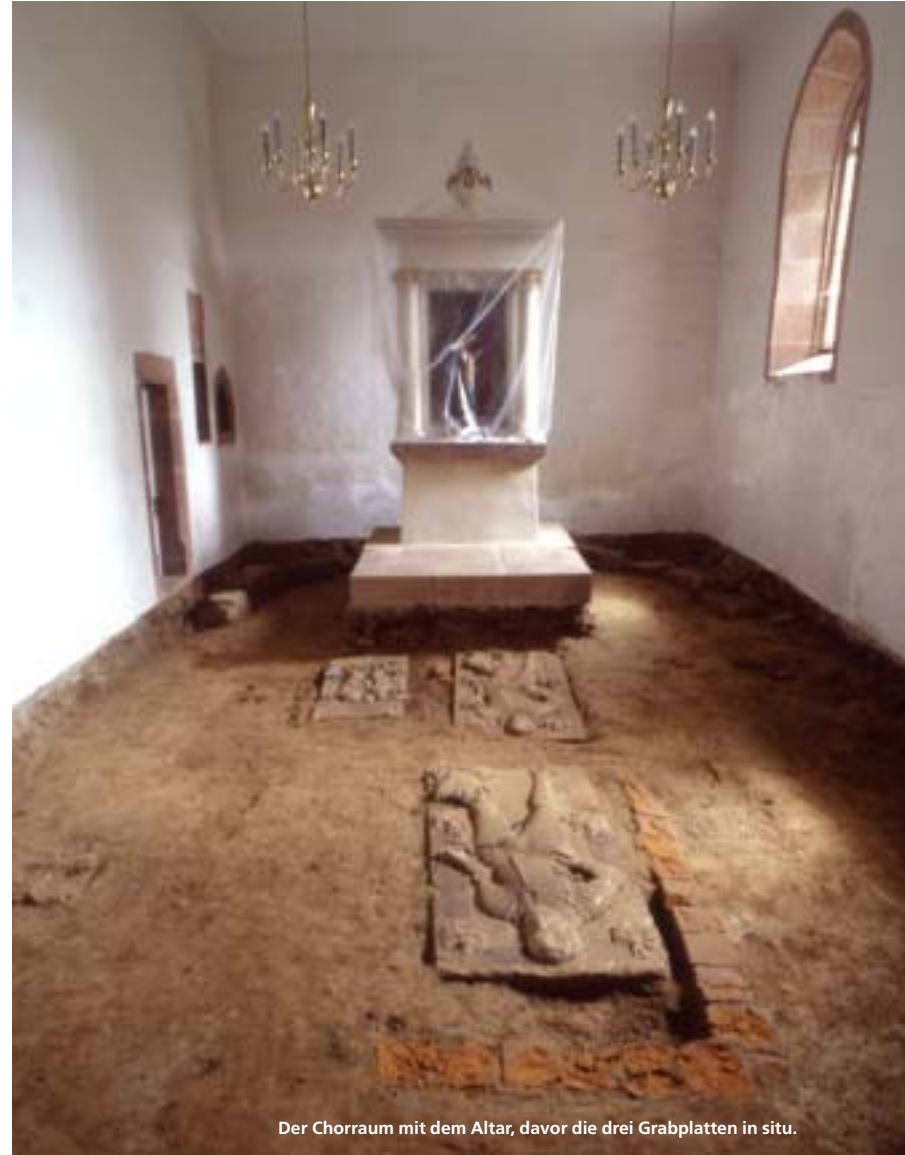
Der Chorraum mit dem Altar, davor die drei Grabplatten in situ.

Handelt es sich bei den beschriebenen Befunden – so wichtig sie für die Crossener Kirche sind – um mehr oder weniger „alltägliche“ bauarchäologische Details, so stellte die Auffindung von drei aus Sandstein gefertigten Grabplatten im Stile der Renaissance im Chorraum eine nicht erwartete Überraschung dar. Sie kamen nur wenige Zentimeter unter dem letzten Fußboden zutage und deckten einst Gräfte ab. Die Umschriften weisen zwei Gräber der Familie von Miltitz, seinerzeit Besitzer des Rittergutes in Crossen, zu und datieren in die Jahre 1593 bzw. 1629. Sie zeigen als Halbr relief lebensgroße Bildnisse der Bestatteten Georg und Ernst von Miltitz. Der inschriftlich dokumentierte Zeitabstand beider Gräber von 36 Jahren wird auch kostümgeschichtlich unterlegt, in dem das Abbild auf der älteren Grabplatte eine Mühlsteinkrause, das auf der jüngeren dagegen einen Kragen mit Spitzenbesatz trägt. Auf der dritten Grabplatte ist ein Kind dargestellt, das von einem Engel abgeholt wird; die Inschrift ist ohne Restaurierung nicht zu entziffern, es ist aber anzunehmen, dass das beigesetzte Kind ebenfalls in die Familie von Miltitz gehörte. Bei allen drei Platten sind Reste von polychromer Bemalung erhalten. – Auf dem Kirchhof befindet sich die aus Rochlitzer Porphyrtuff bestehende und mit den Wappen der von Schleinitz und von Auerswalde geschmückte Grabplatte des Friedrich Ernst von Miltitz, welcher 1648 von Sigismund von Schleinitz erstochen worden war.

Teile der aus Backstein bestehenden Grufteinfassungen wurden neben der Grabplatte des Ernst von Miltitz aus dem Jahre 1629 und der des Kindes aufgedeckt. Vor allem der etwas verkantet über der verfüllten Gruft liegende Grabstein des Ernst von Miltitz spricht für sekundäre Veränderungen, die offensichtlich mit der zu einem späteren Zeitpunkt (im Barock?) erfolgten Absenkung des Chores auf die Fußbodenhöhe des Schiffes im Zusammenhang stehen. Damit korrespondiert auch die Feststellung, dass die Porphyrtuffquaderung des Triumphbogens im Berei-

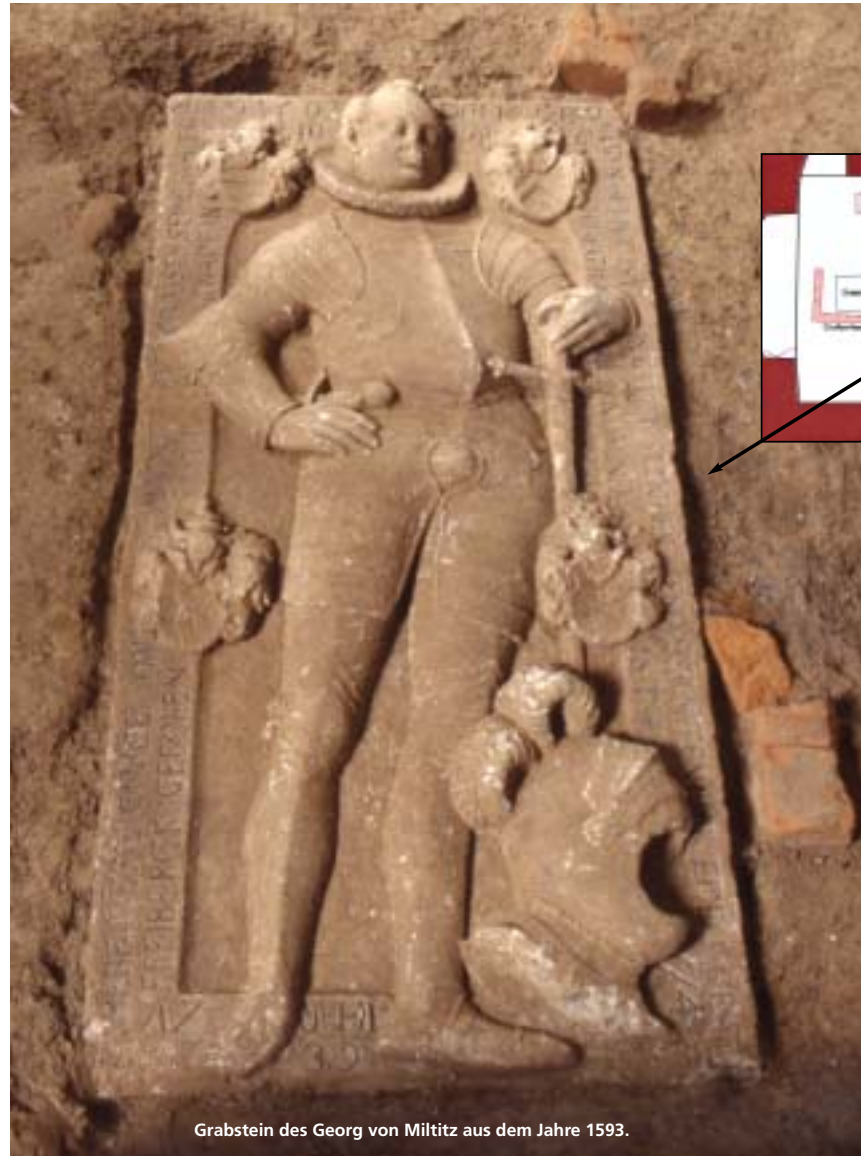
che der einstigen Chorstufe ein ganzes Stück über dem heutigen Fußboden endet. Da die Grabplatten mit Sicherheit ursprünglich so in den Chorfußboden eingelassen waren, dass die Reliefs über dessen Niveau lagen, muss die Höhe der Gräfte bei der Abtragung reduziert worden sein. Sie wurden dabei verfüllt und die Grabsteine – insbesondere der des Ernst von Miltitz – nicht wieder exakt auf die Gräber gelegt.

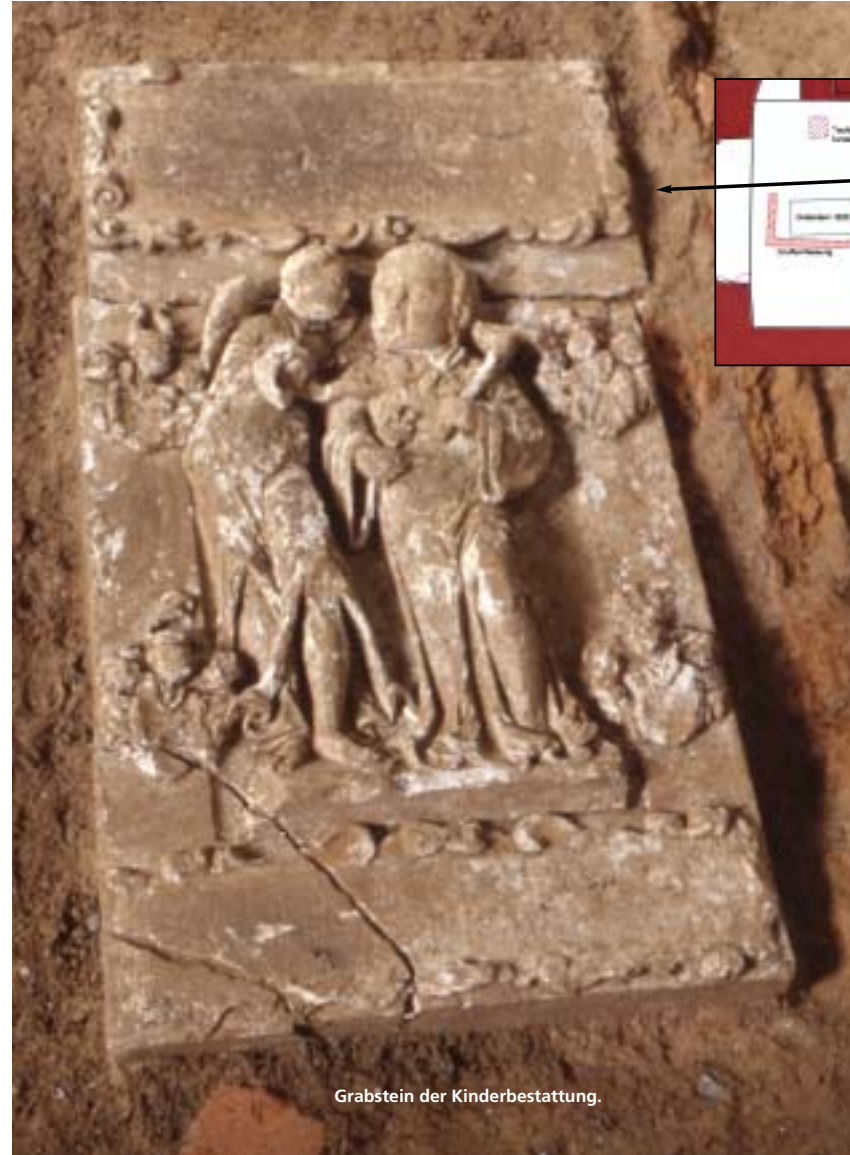
Grabstein der Kinderbestattung.
